## Villa am Zehntenplatz 3, Willisau

### Bericht zur Bau- und Farbuntersuchung

Untersuchung  
& Bericht: **Waldispühl Restaurierung**  
Baselstrasse 42  
6252 Dagmersellen

Dagmersellen, 13. Juni 2026

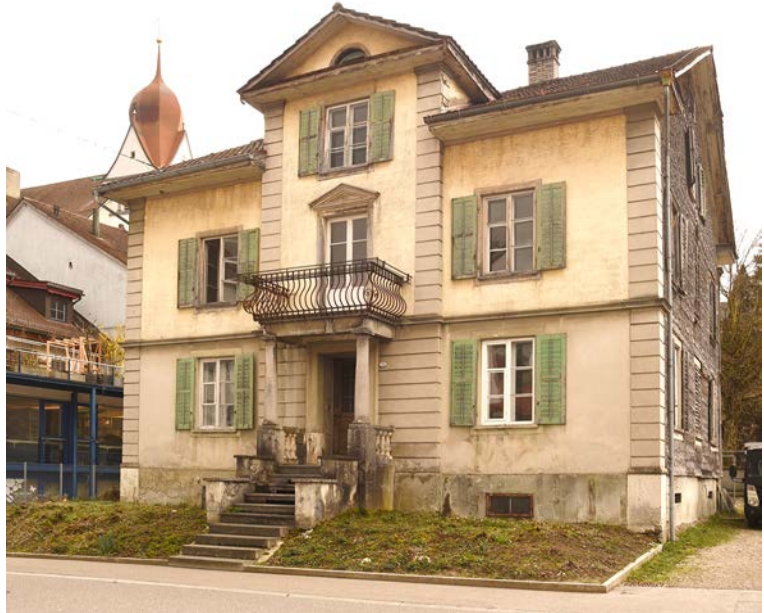
Abb. 2: Ansicht der repräsentativen Nordfassade von Nordwesten, am rechten Rand die Westfassade mit Schindelrand.

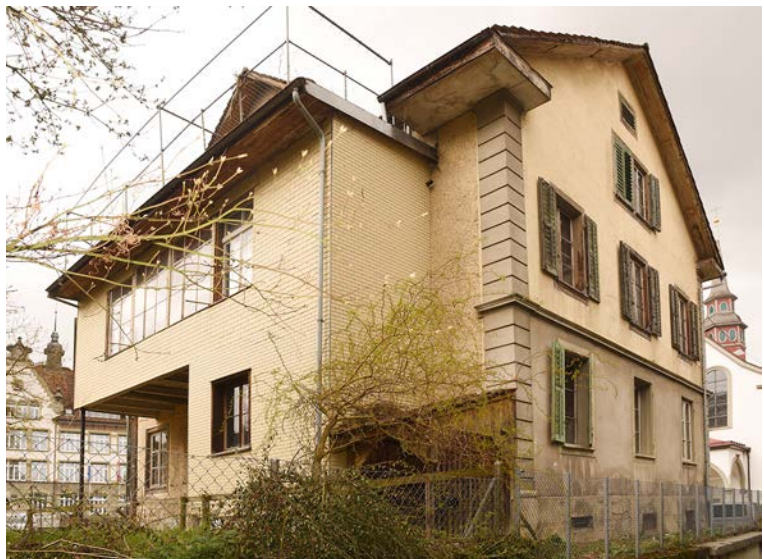
Abb. 4: Ansicht von Südosten. Rechts die Ostfassade mit verputzter Ecklisene in der Art der Nordseite gestaltet, links grob verputzte Süd-fassade mit Laube.

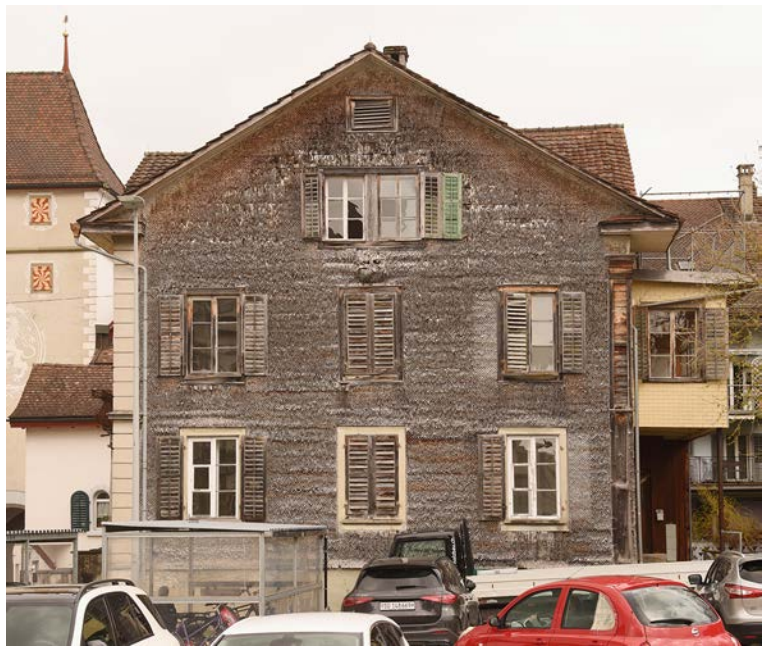
Ein weiterer Stil- und Materialwechsel wird auf der Westseite vollzogen. Hier ist die Fassade oberhalb des Kellersockels mit Holzschindeln verrandet, die im aktuellen Zustand stark verwittert sind. Diese Gestaltung ist älter als die Nord- und Ostfassade, geht aber wahrscheinlich nicht ganz auf die Bauzeit zurück.

Abb. 5: Westfassade mit Schindelrand.

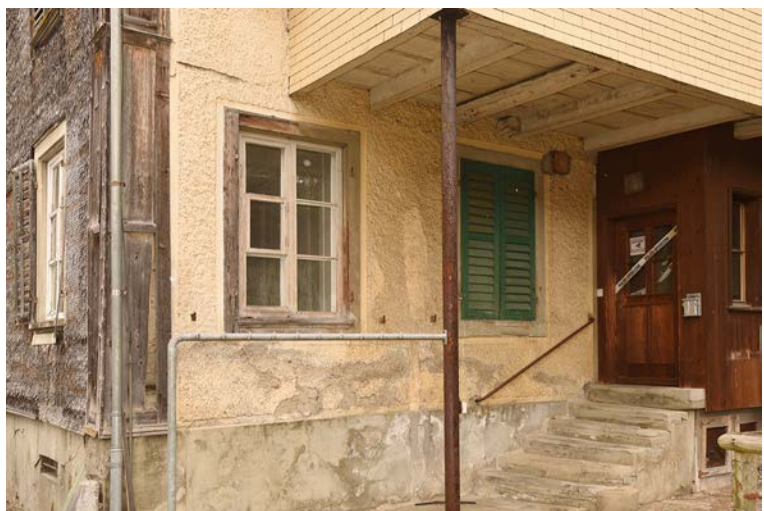
Die Fenstergewände wurden am massiv gemauerten Erdgeschoss in Sandstein ausgebildet (auch hier gibt es auf der Südseite eine Ausnahme, Abb. 6), in den Obergeschossen mit Holz.

Abb. 6: Südwestliche Ecke. Links Schindelrand, rechts Besenwurf-Verputz, dazwischen Eckklisene aus Holz. Linkes Fenster der Südfassade mit Holzeinfassung, rechtes Fenster mit Sandsteingewände.

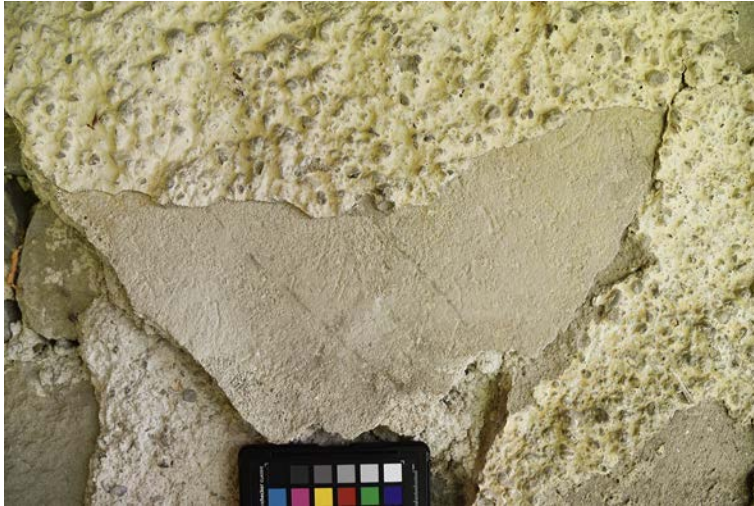
Gemäss Befund an der Südfassade lag bauzeitlich ein glatter Verputz mit gebrochen weisser Tünche vor (Abb. 9). Die Ecklisenen aus Holz bestanden sehr wahrscheinlich schon in dieser Phase, denn der älteste Verputz spart diese aus.

Abb. 9: Befund des bauzeitlichen Verputzes unter dem Unterstand (Südfassade, Abb. 10). Der Putzaufbau ist an dieser Stelle wie folgt:

- 0 Sandstein-Bruchsteinmauerwerk
- 1a Kalk-Ausgleichsputz hellgrau, Körnung 0-16 mm, bis 20 mm dick
- 1b Kalk-Grundputz hellgrau, Körnung 0-5 mm, ca. 20 mm dick
- 1c Deckputz (Abrieb) bräunlich-beige (hydraulischer Kalk?), Körnung 0-2 mm, 3-5 mm dick
- 1d Kalktünche (ca. RAL 085 81 10 / NCS 1505-Y20R)
- 2a Besenwurf / Kellenwurf, Körnung bis 18 mm, zementös
- 2b Kalk(?) -Tünche (ca. NCS S 1005-Y40R / NCS S 1005-Y30R)

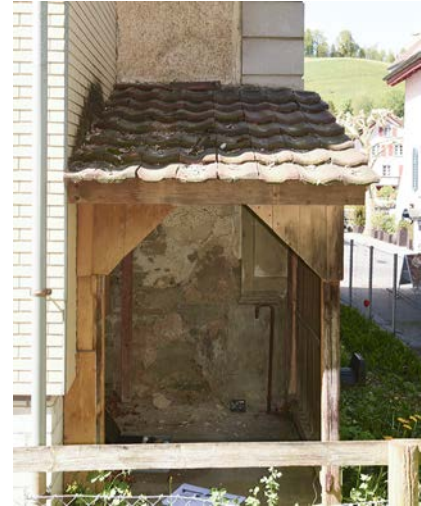
Abb. 10: Gedeckter Unterstand an der südöstlichen Hausecke. Über dem Dach die verputzten Ecklisenen der Phase 1922, darunter ist die hölzerne Lisene aus der Bauzeit erhalten. Somit ist der Unterstand älter als 1922.

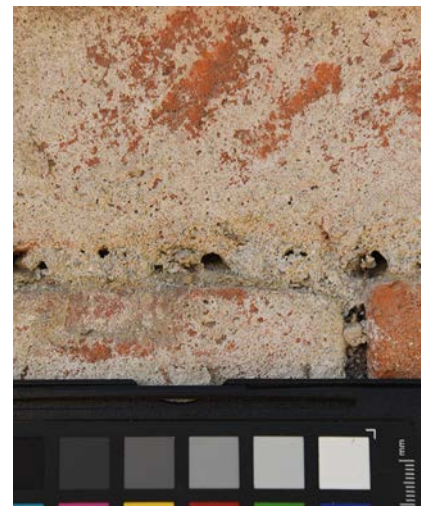
Abb. 12: Reste von Verputz und Hackspuren auf den Backsteinen der Westfassade.

Dass in diesem Fall der Fassadenverputz schon nach kurzer Zeit abgeschlagen und durch Schindeln ersetzt worden zu sein scheint, ist ungewöhnlich. Möglicherweise zeigte die Westfassade bereits nach wenigen Jahren deutliche Schäden aufgrund der Bewitterung, weshalb

Franz Meyer den Verputz durch Schindeln ersetzen liess, die sich als witterungsbeständiger bewährt hatten.<sup>13</sup>

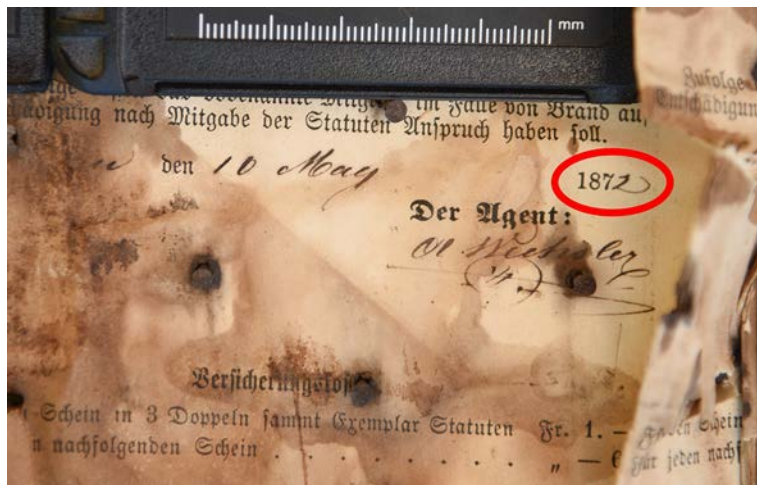
Der bis heute bestehende Schindelrand auf der Westfassade entstand mit Sicherheit nach dem Besitzerwechsel 1872, denn unter den Schindeln wurden Verträge und Quittungen der Schweizerischen Mobiliarversicherung mit Datierungen zwischen 1867 und 1872 gefunden. Dies belegt, dass das Haus bei der Ausführung der Schindelfassade bereits dem Versicherungsagenten Franz Meyer gehörte. Ob die Westfassade zuvor verputzt oder zum Zeitpunkt des Besitzerwechsels noch nicht fertig war, kann zurzeit nicht zweifelsfrei gesagt werden. Die Befunde sprechen eher dafür, dass die Fassade zunächst für einige Jahre verputzt war, denn auf dem Backsteinmauerwerk unter den Schindeln finden sich Reste von Putzmörtel (Abb. 12).

Abb. 13: Mit dem Jahr 1872 datierter Versicherungsvertrag, der unter dem Schindelschirm gefunden wurde. Die Verschindelung muss also nach 1872 erfolgt sein.

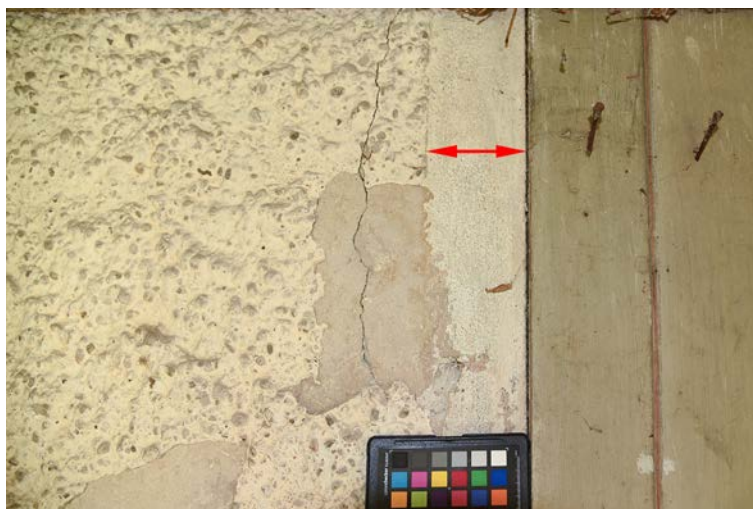
Abb. 19: Befund unter dem gedeckten Unterstand auf der Südseite (vergl. Abb. 10). Grobkörniger Besenwurf der Phase 3 mit 8 cm breitem, glatt verputztem Rand entlang der Lisene (roter Doppelpfeil).

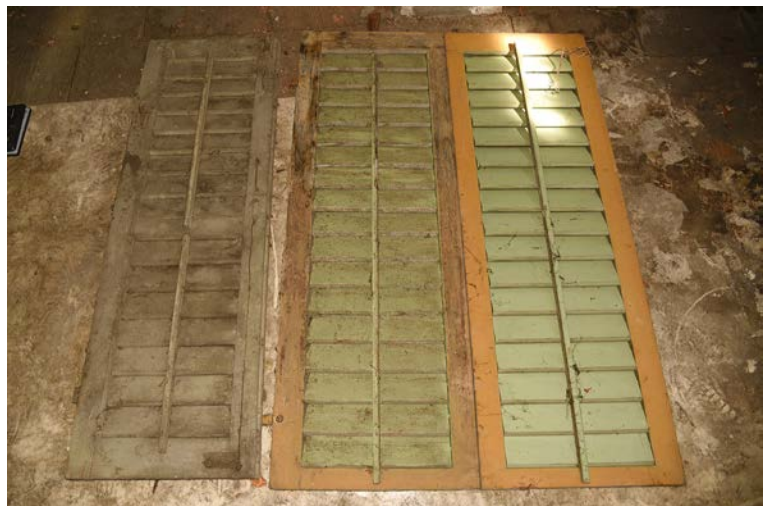
Abb. 23: Rechts doppelter Fensterladen, der im Estrich aufbewahrt wird. Er zeigt den zweifarbigen Anstrich, welcher der Phase 4 zugeordnet wird. Links ein jüngerer (?) Laden.

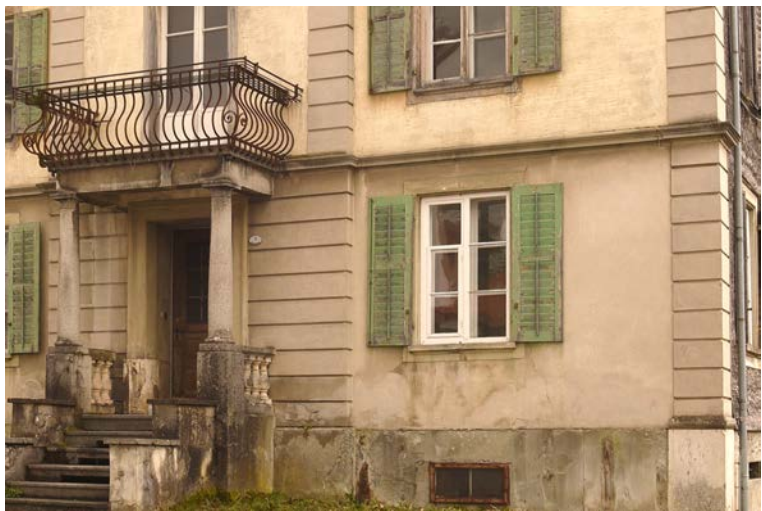
Abb. 28: Die Fassadengestaltung der Phase 5 zeigt aufgemörtelte Lisenen, einen materialsichtigen Putz im EG und einen «Krätzliputz» in den Obergeschossen.

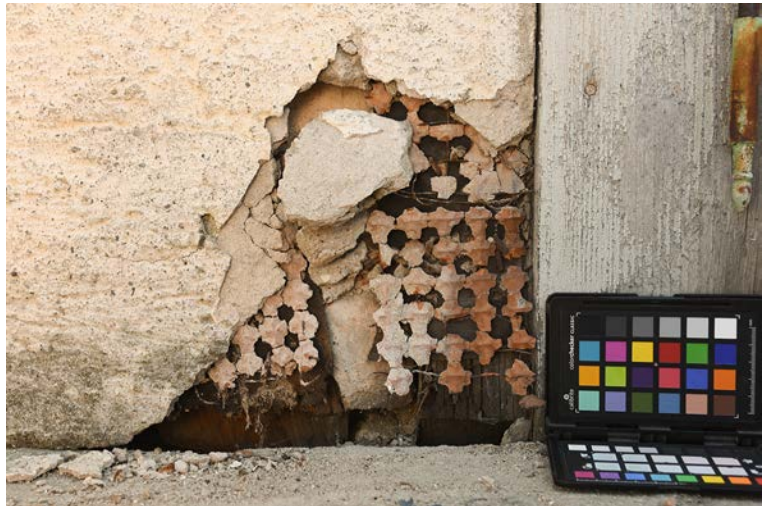
Abb. 30: Putzaufbau im OG, Nordfassade. Über das Riegelwerk wurde zunächst ein Teerpapier gelegt und dann ein Ziegelrabitz angebracht. Darauf folgt der Putzaufbau:

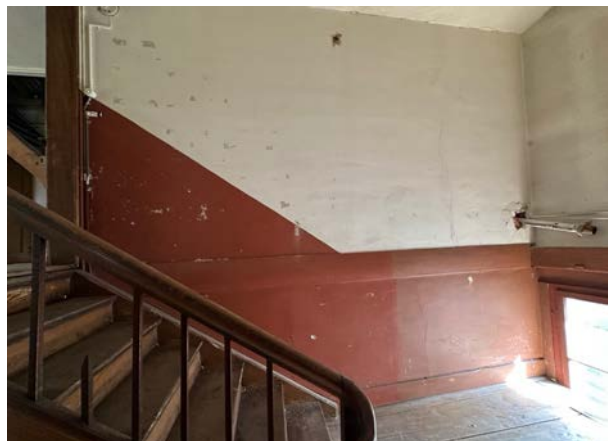
Abb. 54: Treppenhaus, zwischen 1. OG und DG. Glatt verputzte Wand, aufgemalter Sockel in Rot.

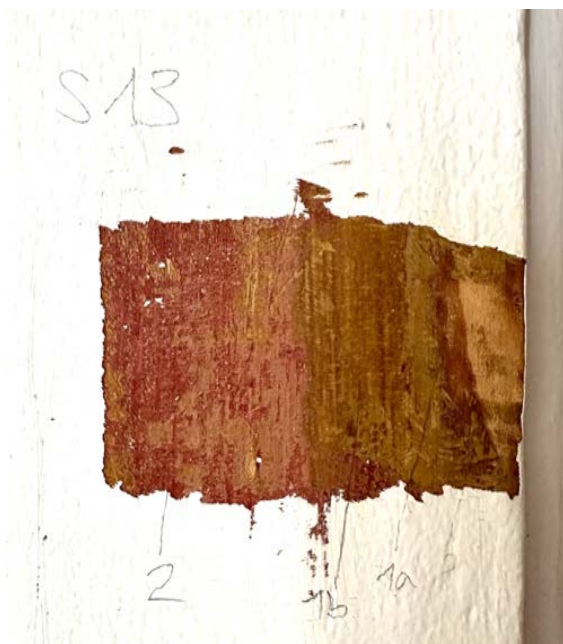
Abb. 58: Sondierung an Türgewand (Tür zu Raum 0.3).  
 1a = hellbrauner Grund für Maserierung. 1b = Dunkelbraune Maserierung (älteste Gestaltung). 2 = rote Fassung. 3 = aktuelle, weisse Fassung.

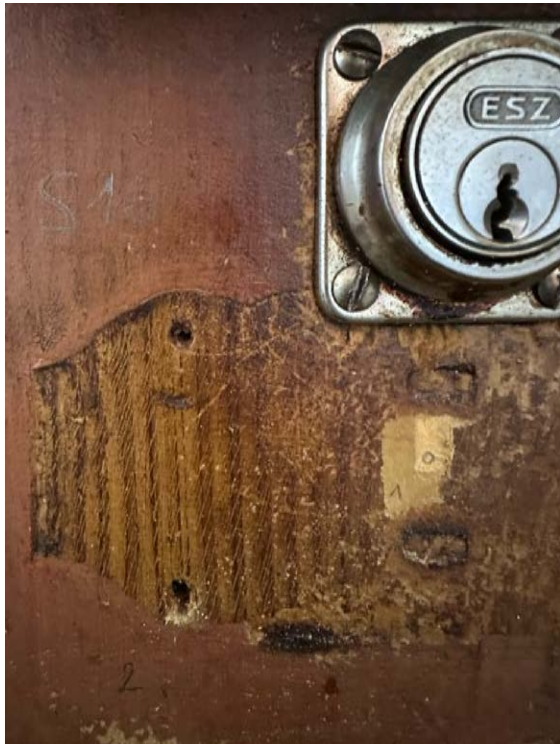
Abb. 59: Haustür Nord. Maserierung unter heutiger Rotfassung.

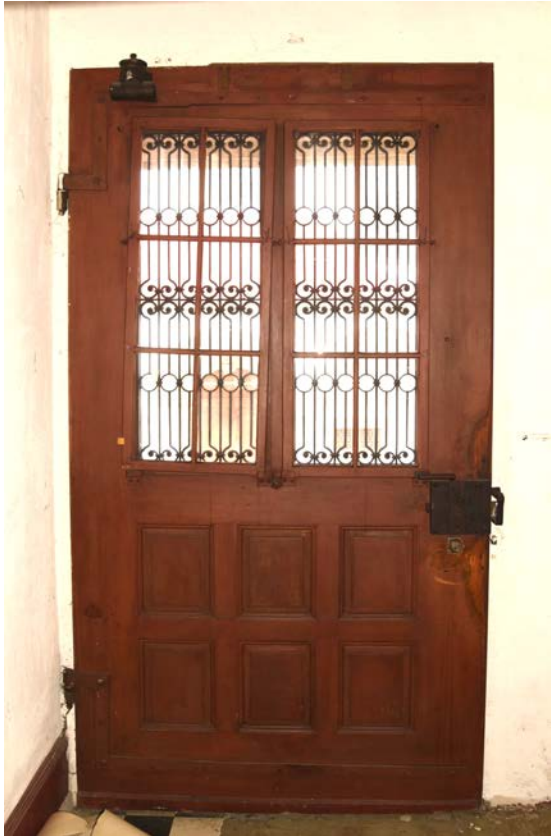
Abb. 60: Haustür Nord, bauzeitlich, ev. Elemente davon ertüchtigt (Anf. 20. Jh.).

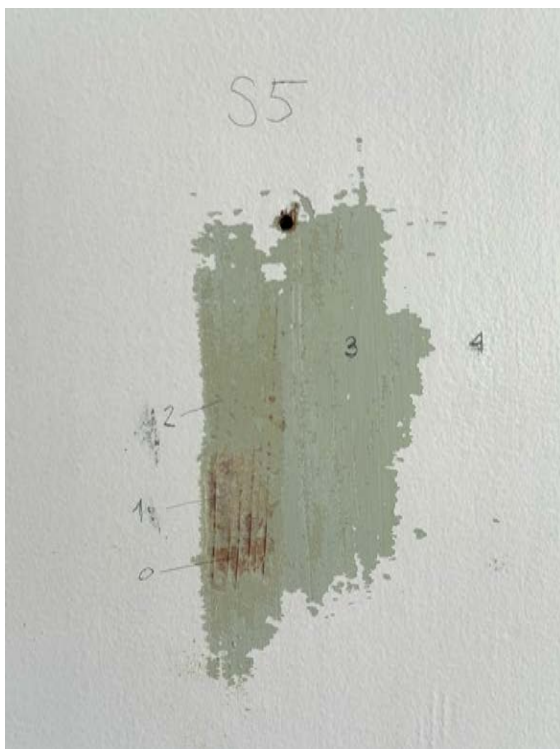
Abb. 69: Sondierung an Türblatt (Tür zu Raum 0.2). Älteste Fassung blau/grau (Nr. 1).

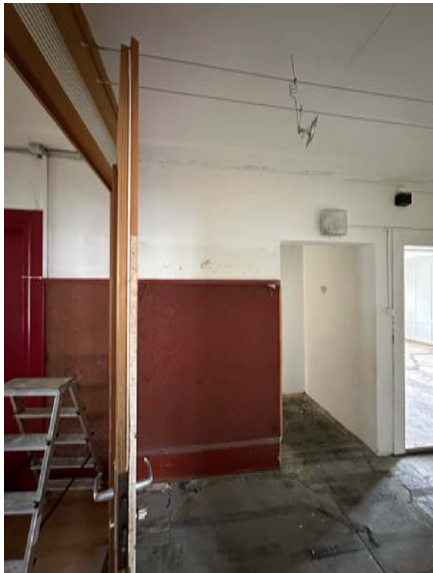
Abb. 80: Korridor Westwand. Rupfenbespannung jünger.

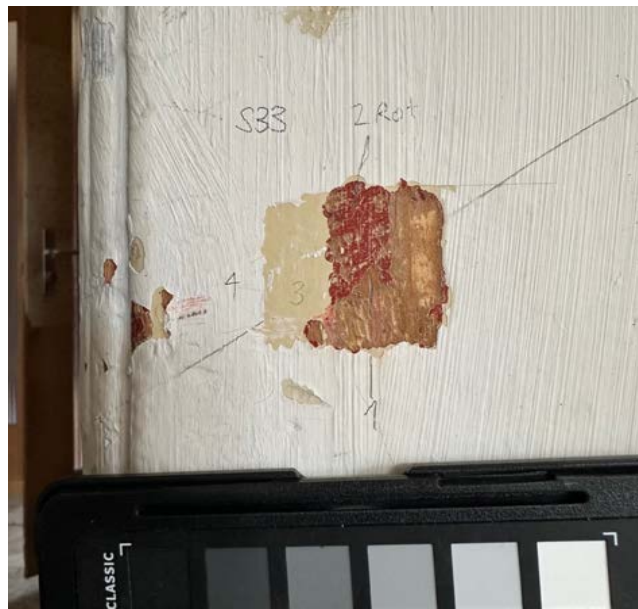
Abb. 83: Sondierung Türrahmen. 4 Fassungen. Älteste in Braun/Ocker.

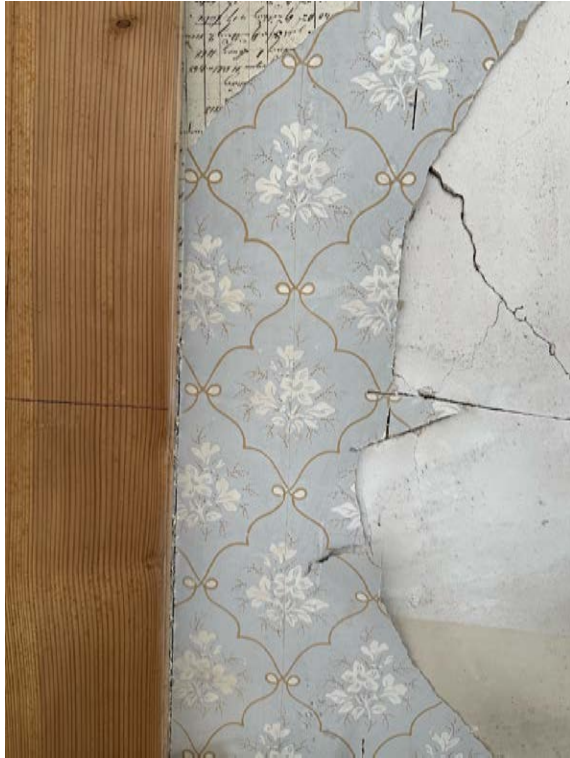
Abb. 92: älteste Tapete, direkt auf den Putz geklebt. Darüber Bretterwand (linker Bildrand).

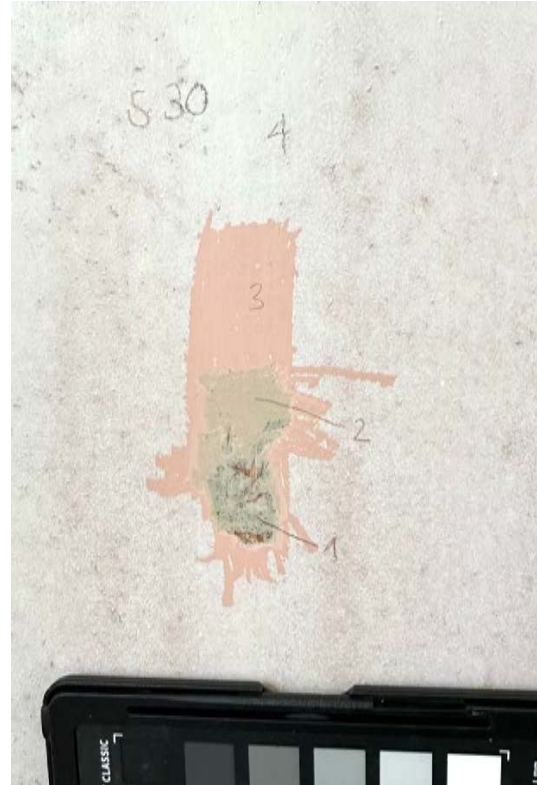
Abb. 94: Sondierung Ostwand, Knetäfer Füllung. Sondiert hinter demontiertem Heizkörper. Daher: Fassungen älter als Zentralheizung.

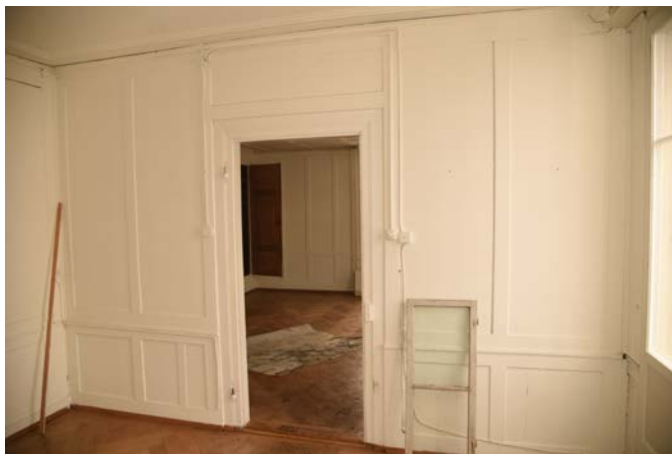
Abb. 97: Westwand. Knietäfer älter als obere Täfer-Zone.

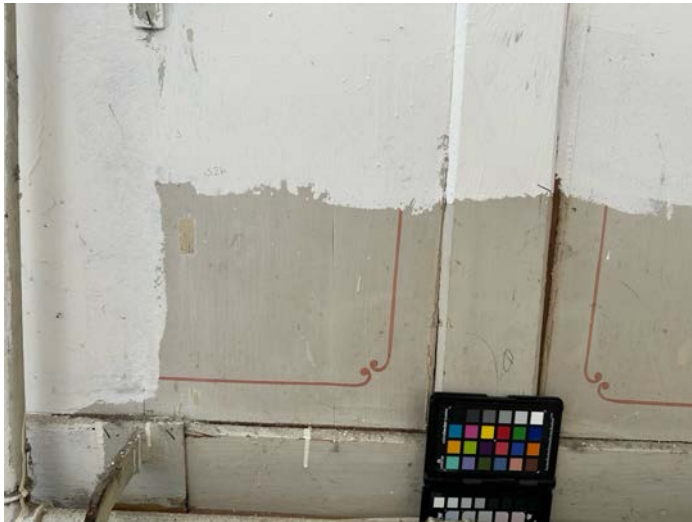
Abb. 99 Nordwand: Kniestäfer mit Bemalung (Grauer Grund mit Filet in Rot. Älter als Zentralheizung, wohl um 1900). Darunter findet sich noch eine ältere Fassung in Gelb/Ocker.

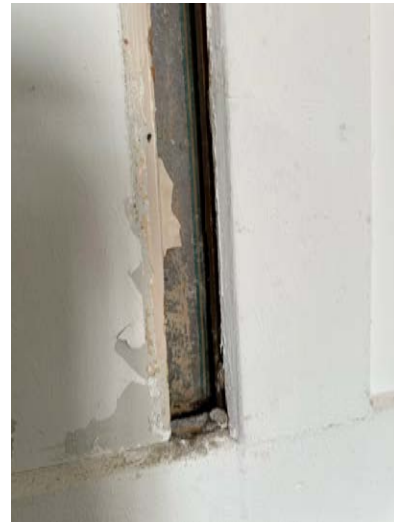
Abb. 100: Sondieröffnung Südwand. Unter dem Täfer findet sich eine Tapete. Wohl bauzeitliche Gestaltung.

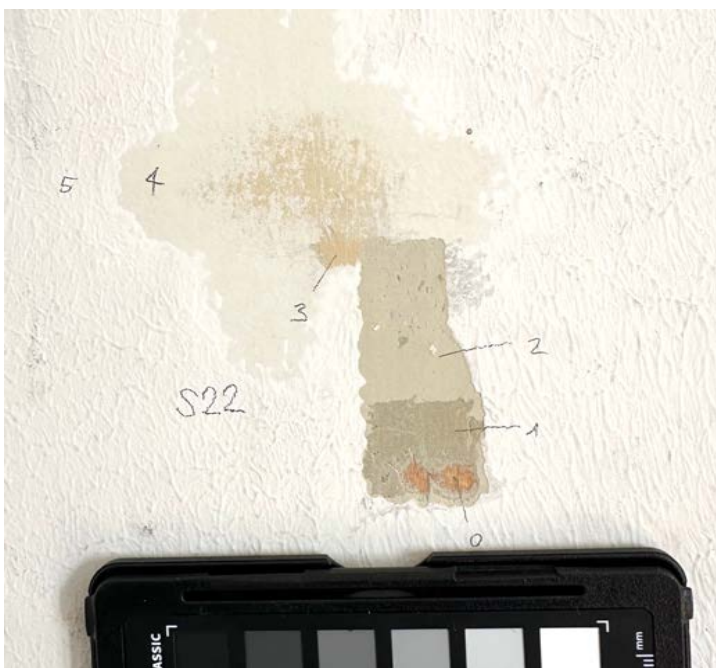
Abb. 105: Sondierung. Westwand, Täferfüllung. Der gesamte Schichtaufbau auf dem Wand- und Deckentäfer sowie den Türen ist jeweils identisch.

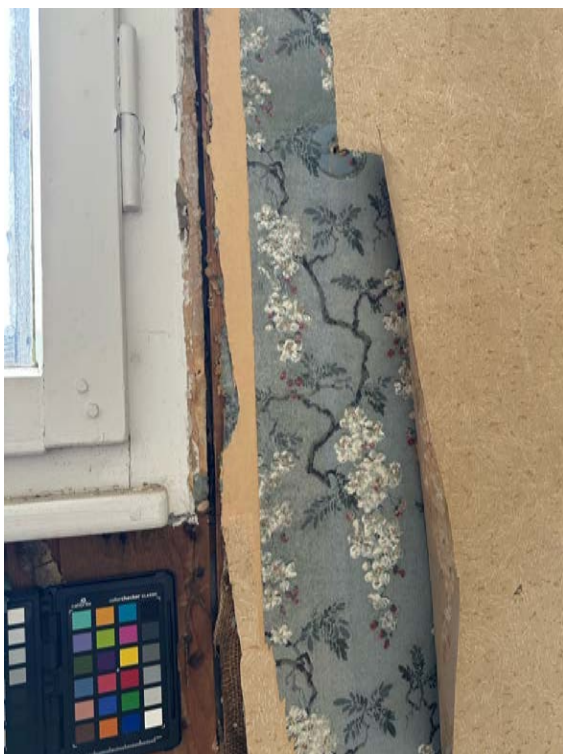
Abb. 109: Sondieröffnung Westwand. Bretterwand (zweite Gestaltungsphase) mit Jute, Zeitungsschicht und div. Lagen Tapeten.

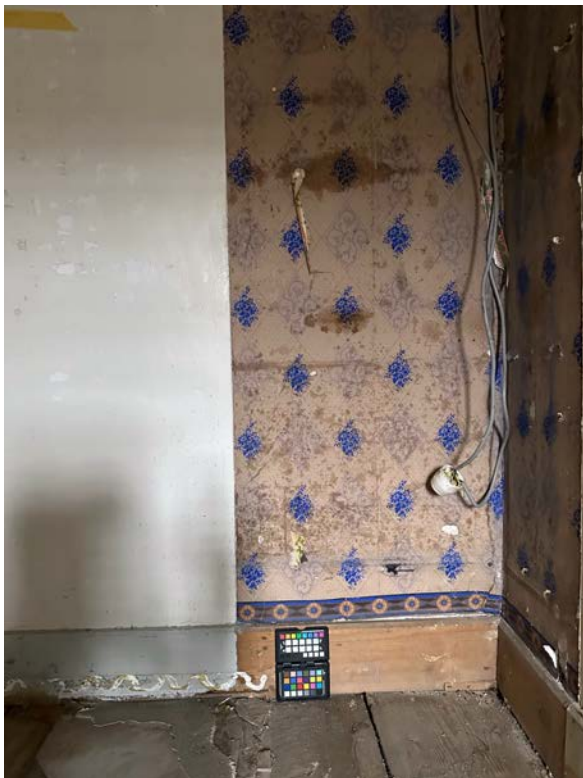
Abb. 118: Raum 2.2. Bauzeitliche Tapete mit holzsichtiger Lambrie hat sich hinter ausgebautem Schrank erhalten.
