| Objekt: | Mehrfamilienhaus, Zehntenplatz 3 |
| PLZ / Ort | 6130 Willisau |
| Massnahme | Begutachtung Innere und Fassade |

Die Firma Knöchel + Pungitore hat den Auftrag die Fassade und Innere Stuckdecken zu Gutachten.

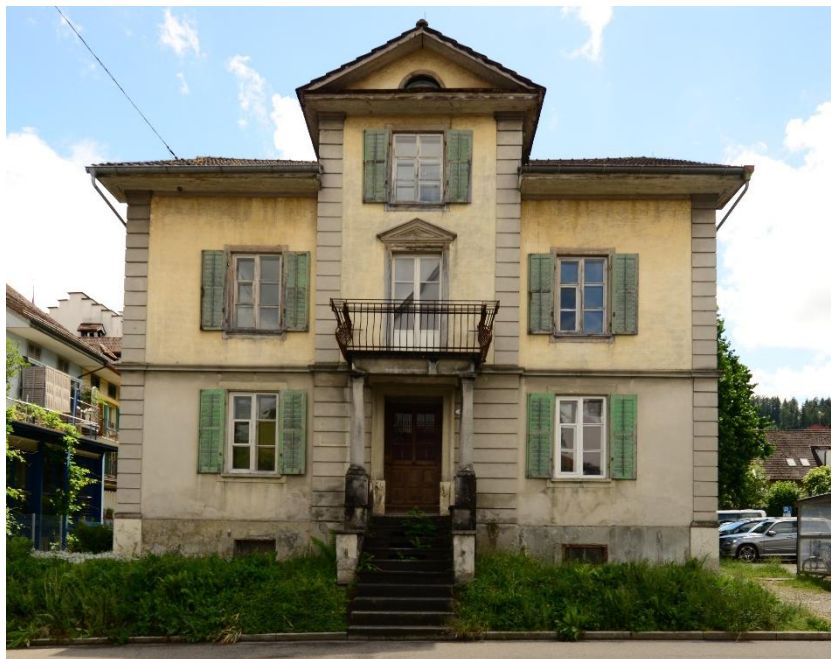
#### Nordseiten

Die Fassadengliederung umfasst Kunststeingurte, Gesimse, Ecklisenen und profilierte Fensterrahmen. Lokal sind Risse, Abwitterungen, Ablösungen und ältere Reparaturstellen erkennbar. Im Sockelbereich treten besonders starke Überarbeitungen und materialfremde Ergänzungen auf.

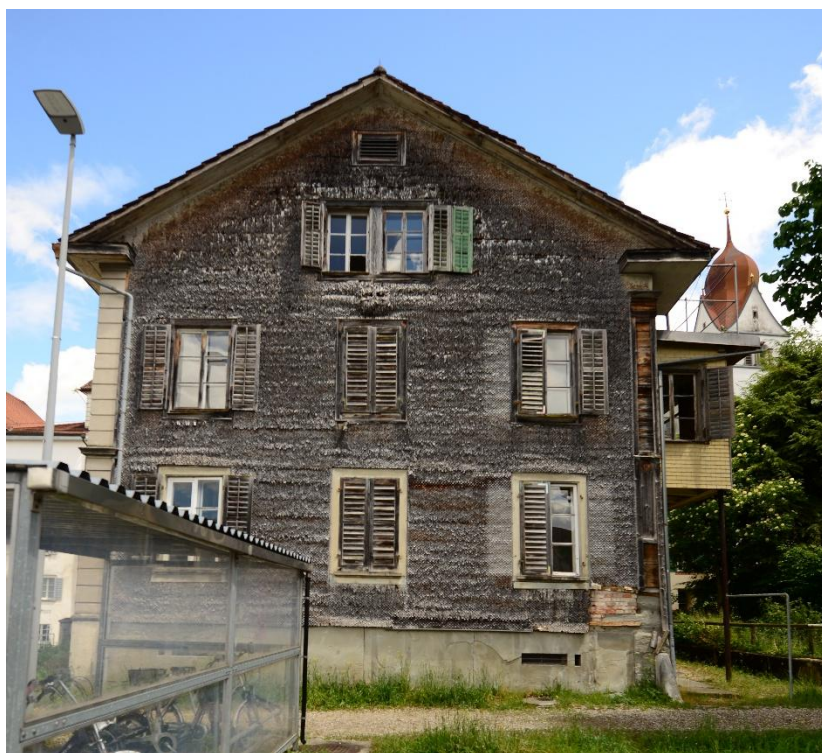
#### Westseite

Die Westseite ist teilweise mit stark abgewetterten Holzschindeln verkleidet. Historische Bildquellen deuten darauf hin, dass die Westfassade ursprünglich verputzte Oberflächen und hölzerne Ecklisenen aufwies. Erst der kontrollierte Rückbau der Schindelverkleidung kann verlässliche Aussagen zum darunterliegenden Bestand, zu früheren Fassungen und zum Erhaltungszustand ermöglichen.

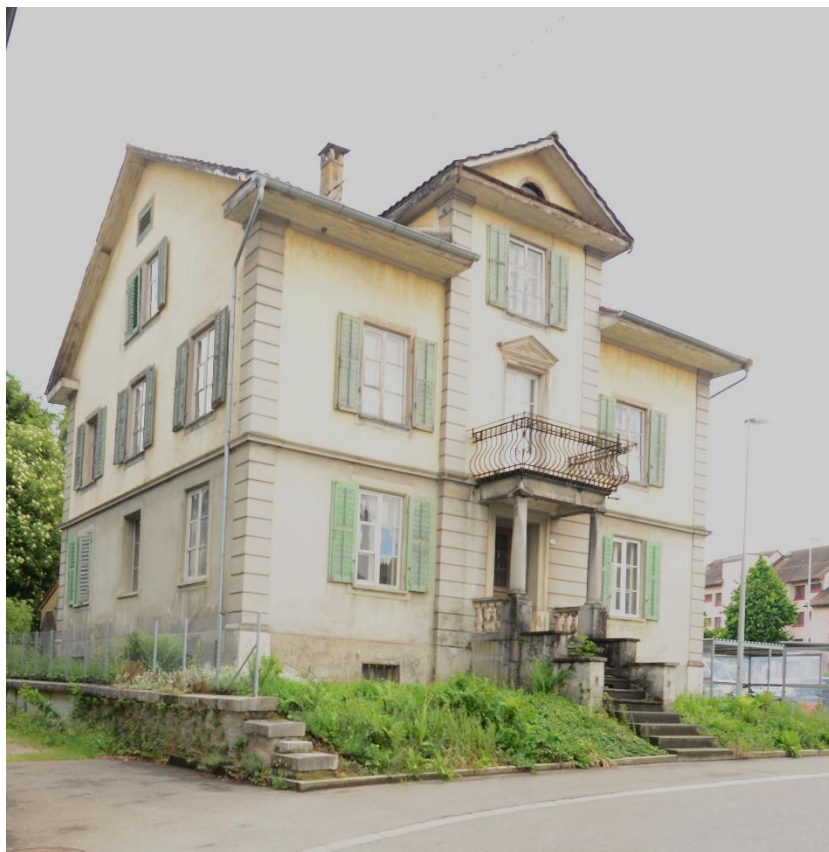
Nordost seiten

Die Ostfassade entspricht in ihrer Gestaltung weitgehend der Nordfassade. Sie weist Kunststeingurte und Gesimse, Ecklisenen sowie unterschiedliche Putzstrukturen oberhalb und unterhalb der horizontalen Gliederung auf. Der harte Kratzputz mit Glimmerzuschlag und die strukturierte Oberfläche oberhalb der Gurte sind prägende Bestandteile dieser Bauphase.

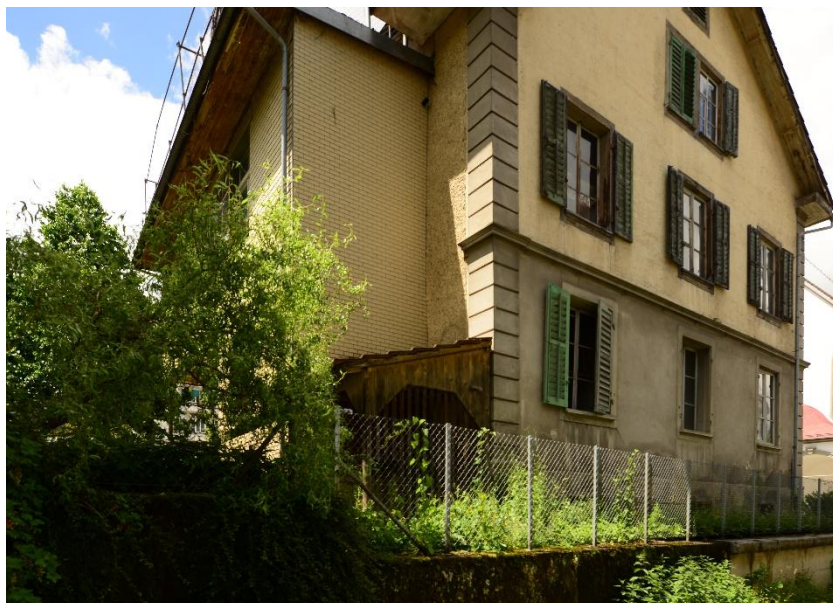
Verputzte Südseite mit  
Wormserputz und möglichen  
älterem Kalkgrundputz.

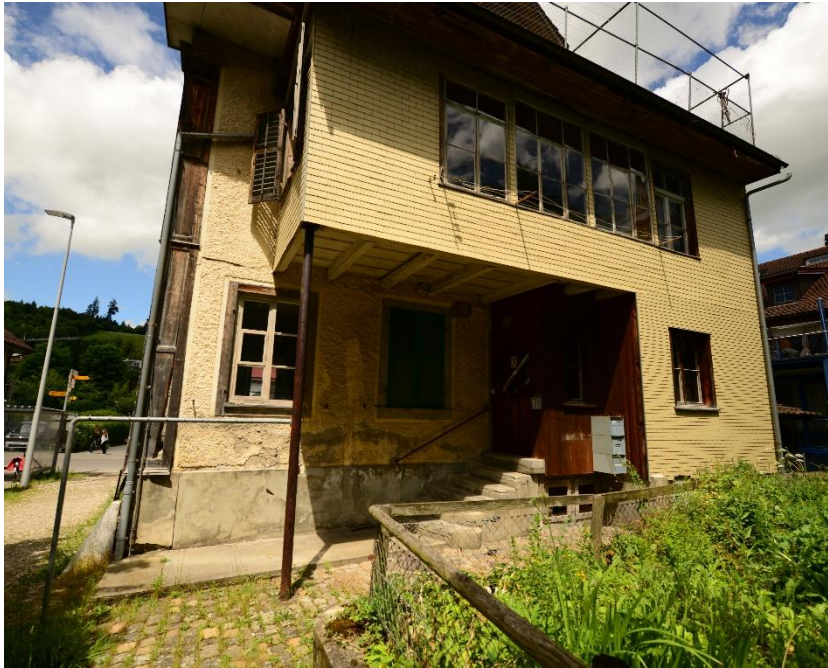
Südfassade  
Holz Anbau mit Holzisenen

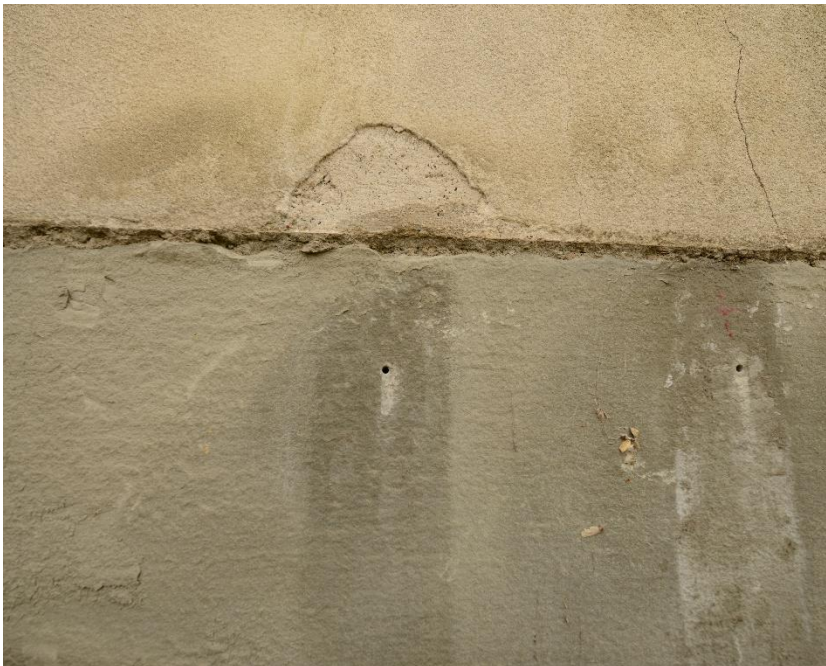
Sockelbereich  
Sandstein Sockel teilweise  
mit Zementputz überdeckt

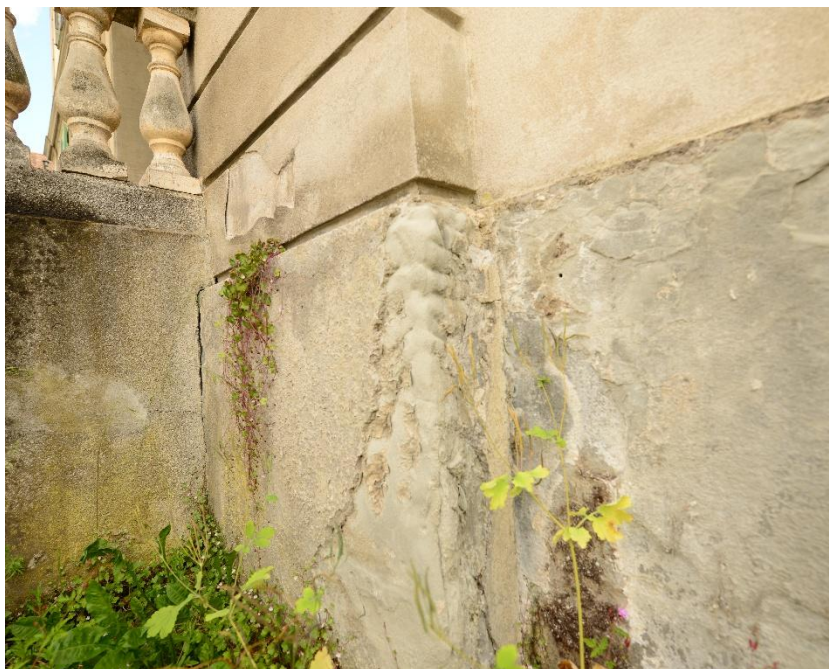
Nordseiten

Ersichtlich Sandsteinsockel  
mit Putz Abplatzungen  
und Sandstein Schäden

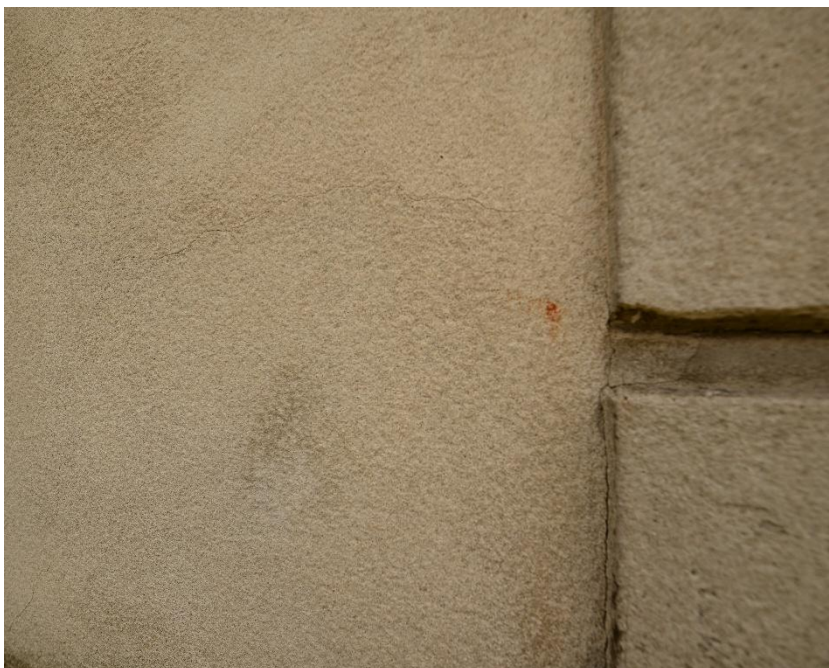
Der Kratzputz an Fassadenflächen und Lisenen ist grundsätzlich noch ablesbar. Seine Oberfläche ist jedoch lokal verschmutzt, abgewettert oder durch spätere Beschichtungen verändert. Vor einer flächigen Sanierung sind Haftung, Salzbelastung, Wasseraufnahme und Bindemittelzusammensetzung zu untersuchen.

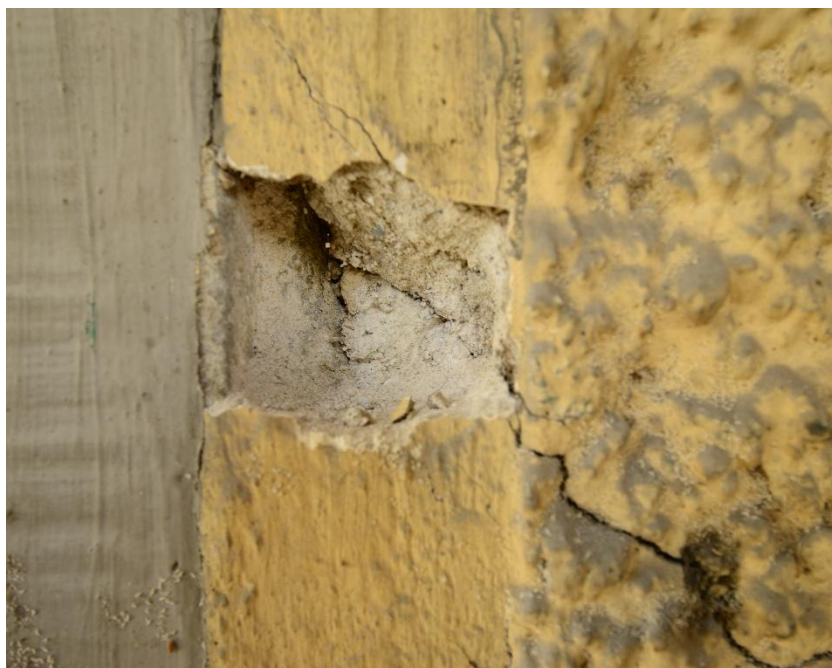
Südseiten

Kalkputz

Diese Kalkputz hat einen  
Beziehung mit Westfassade  
Putzresten hinten der Holz-  
schindeln.

Es kann nach der Demontage  
von Holzschindel einige  
Frage zu beantworten

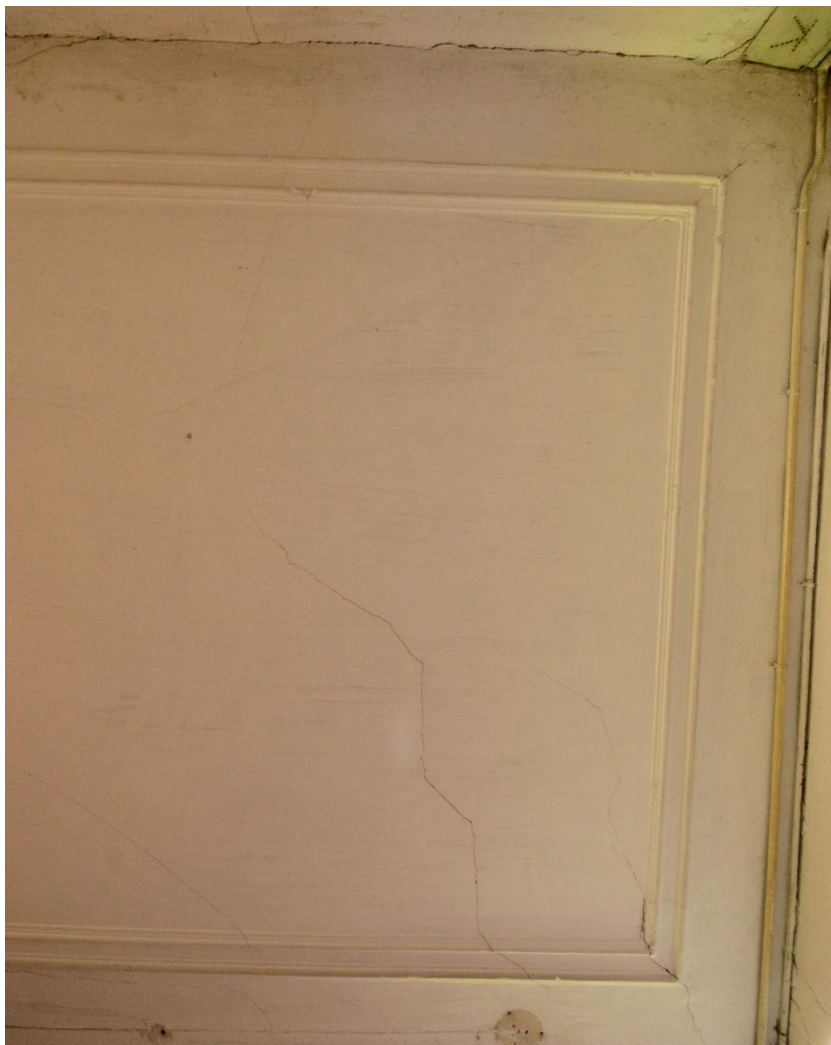
Im Eingangsbereich befindet sich eine Stuckdecke mit rechteckigem Deckenspiegel und mehrfach profilierten Stuckstäben. Die Gestaltung ist handwerklich qualitativ und dürfte zur historischen Ausbauphase des Gebäudes gehören.

Die Deckenflächen zeigen mehrere Risse, lokale Abplatzungen und schadhafte Beschichtungen. Zahlreiche übereinanderliegende Farbschichten erschweren die Beurteilung des ursprünglichen Oberflächenaufbaus und verstärken teilweise die sichtbaren Ablösungen. Einzelne Risse verlaufen durch Fläche und Profilstäbe. Vor Eingriffen ist die Haftung der Putz- und Stuckschichten zu prüfen.

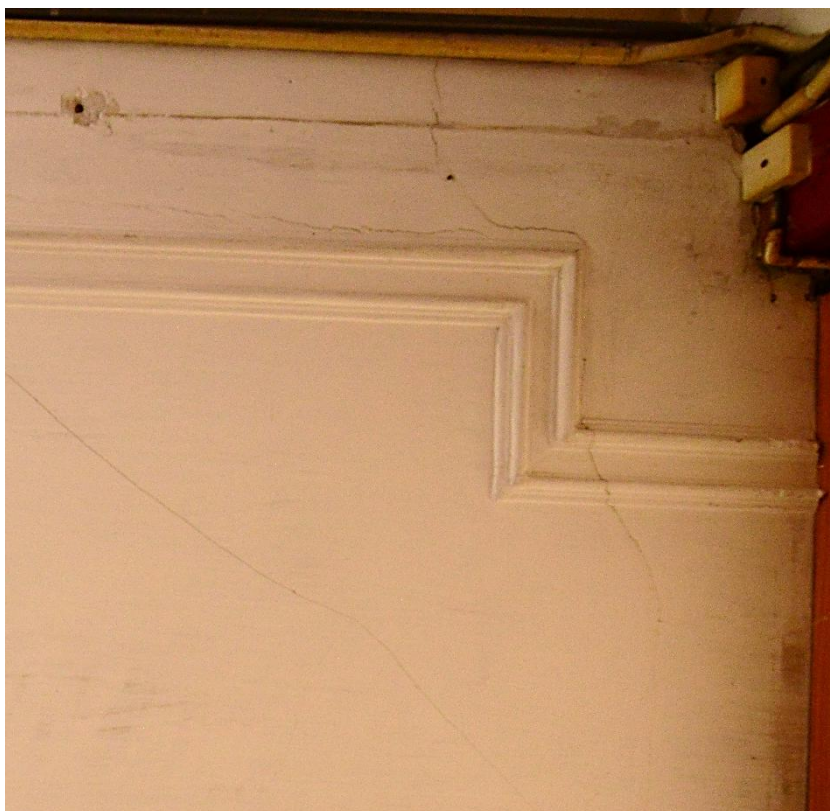
Stuckdecke mit Deckenspiegel im Eingangsbereich. Sichtbare Risse und Beschichtungsschäden.

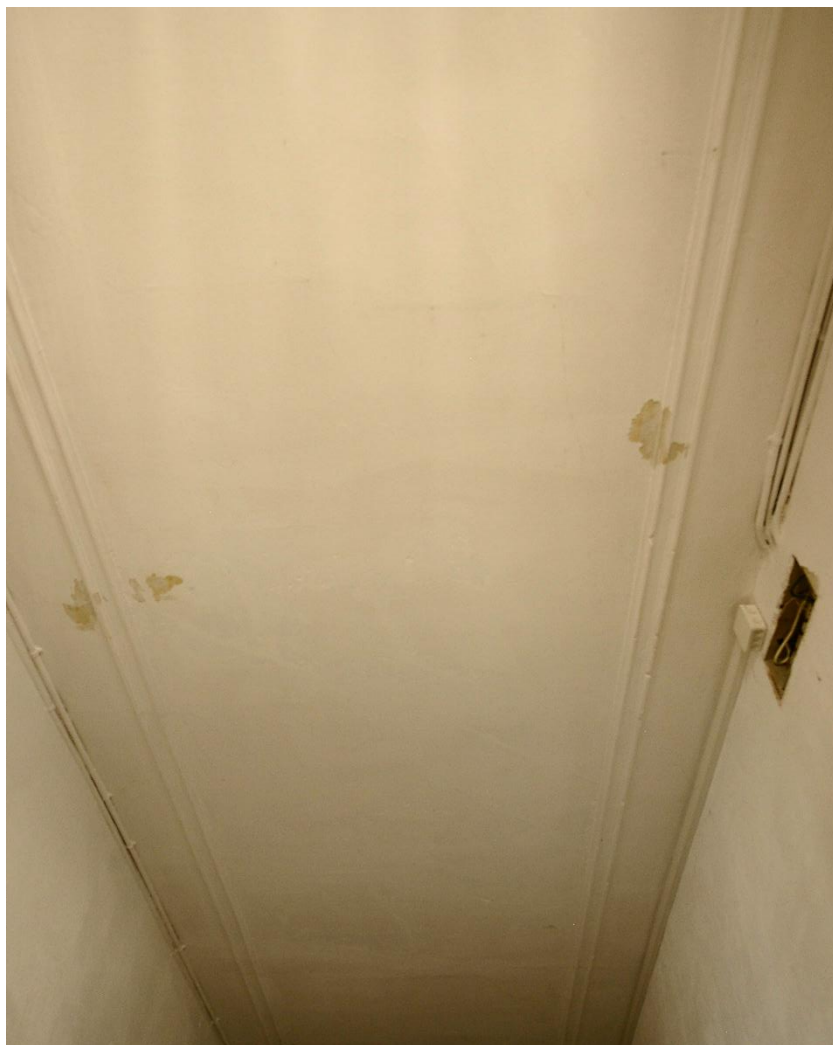
#### Korridor im Erdgeschoss

Im Korridor sind ebenfalls profilierte Deckenfelder vorhanden. Die Beschichtungen lösen sich lokal vom Untergrund.

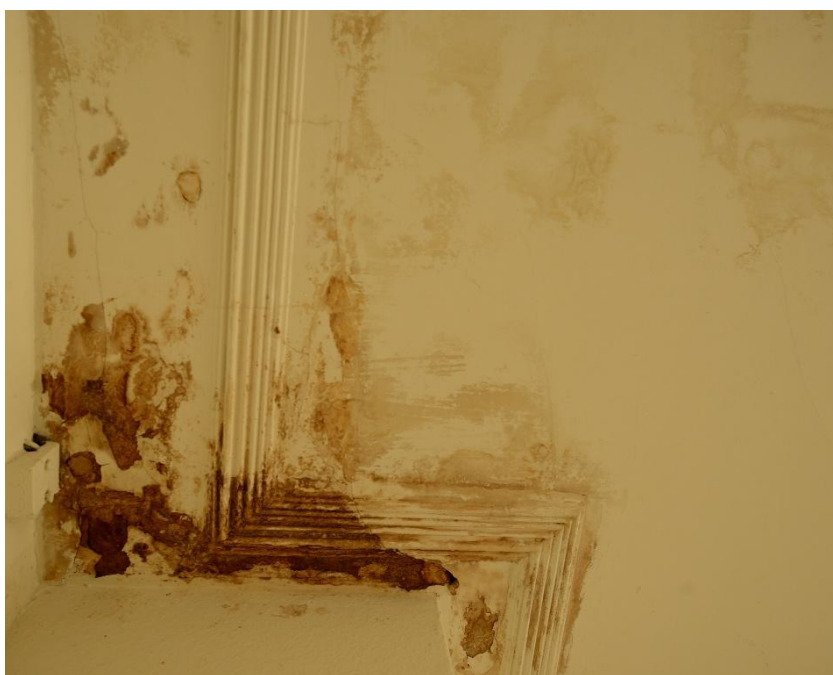
#### Zimmer

Wasserschaden bei Kamin

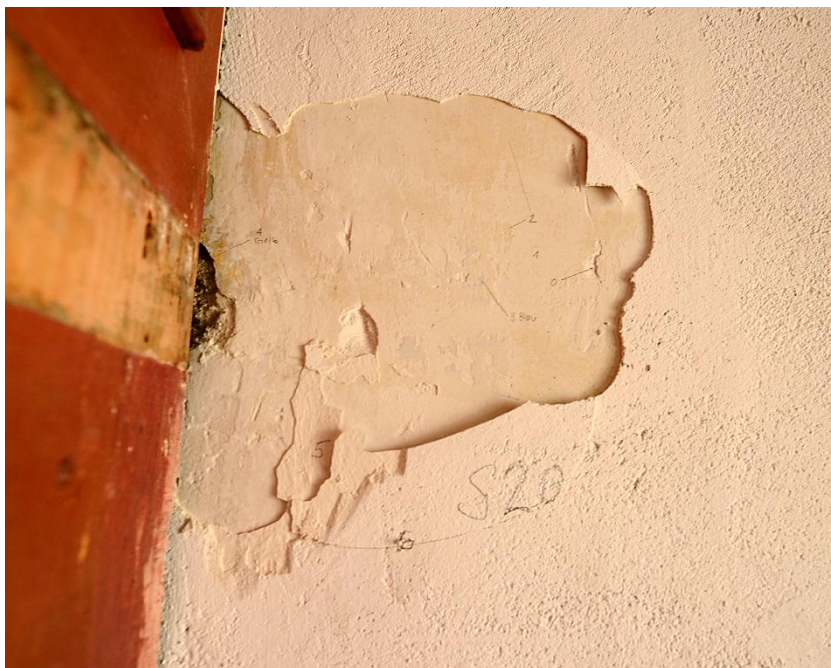
An den Wandflächen wurde eine moderne Überglättung aufgebracht. Diese weist Ablösungen und mangelnde Haftung auf. Der darunterliegende historische Putz ist punktuell sichtbar und sollte bei weiteren Sondagen genauer erfasst werden.
