Willisau, 2.4.2026

**Zehntenplatz 3**  
**6130 Willisau**  
**Zustandsbericht Natur- und Kunststeine**

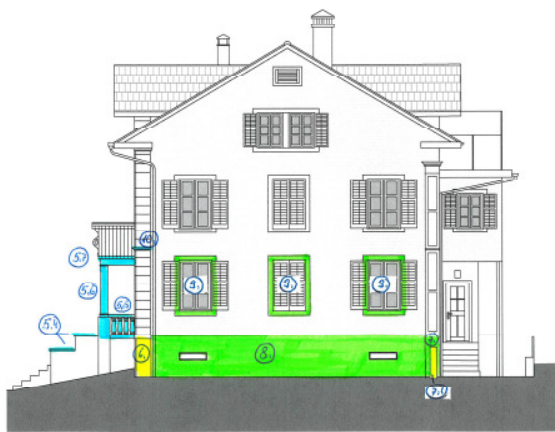
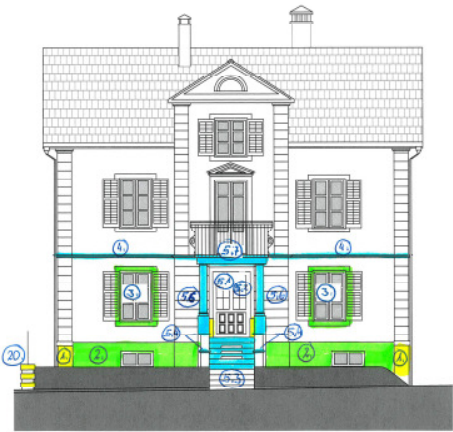
ANSICHT WEST/ ANSICHT NORD  
BESTAND

1. Sockel Eckstück massiv rechts u links  
Solothurner Kalkstein gelb, handgestockt mit Randschlag  
Ausbrüche und Risse, z.T. mit Zementmörtel gespachtelt

2. Fassadensockel Luzerner Sandstein  
Dicke Platten, bis 18 cm stark  
Die Äusseren Schichten lösen sich, schalen ab,  
links stark mit Zementmörtel überzogen,  
rechts war der Sockel abgedeckt, es fehlen schon 3 – 4 cm in der Stärke  
Die Fläche wurde mit Spitzstreichen bearbeitet, um eine Haftung für den  
Zementmörtel zu erreichen

3. Fenstereinfassungen EG aus Sandstein profiliert  
geschliffen, scharriert  
sich öffnende Risse im Lager bei Bank und Gewände  
Abschalungen

4. Stockwerkgurt aus Kunststein (Sandsteinimitation) profiliert  
scharriert, gehobelt  
Guter Zustand, offene und gerissene Fugen

5.1. Äussere Türeinfassung aus Sandstein  
profiliert scharriert, geschliffen  
Gewändesockel aus Kalkstein mit Randschlag handgestockt

5.2. Innere Türeinfassung aus Sandstein scharriert  
Schwelle aus Sandstein mit Zement überzogen  
Gewändesockel aus Kalkstein mit Randschlag handgestockt

5.3. Stufen (5 Stk) und Podest aus Kunststein / Granitimitation  
profiliert, gestockt  
z.T. geflickt und gerissen  
restl. Stufen (4 Stk) Zement, ohne Profil

5.4. Mauerabdeckplatten aus Kunststein / Granitimitation  
gestockt  
z.T. gerissen und mit Fehlstellen,

5.5. Balustrade auf Podest  
Sockel und Abdeckung aus Kunststein Granitimitation  
handgestockt  
offene Fugen  
Baluster aus Zement gegossen, offene und gerissene Fugen, 1 Stk gebrochen

5.6. Säulensockel, Säulen aus Kunststein / Granitimitation  
handgestockt  
Risse, Fehlstellen und offene Fugen

5.7. Architrav und Balkonplatte aus Kunststein / Granitimitation  
Handgestockt

6. Sockel Eckstück links wie Pos 1

7. Sockel Eckstück rechts Luzerner Sandstein  
unter Abdeckplatte (West) und Zementmörtel (Süd), stark erodiert

7.1. Radabweiser aus Solothurner Kalkstein grau  
Handgestockt  
Vorgesetzt bei Sockel Eckstück (West)

8. Fassadensockel Luzerner Sandstein  
war mit Platten abgedeckt  
Massive grosse und dicke Platten (15- 18 cm) mit Aussparungen für Kellerfenster  
Die äussere Schichten lösen sich, schalen ab  
Die Oberflächen sind bruchrauh abgespalten, auf der rechten Seite fehlt ca. 4 cm in der Stärke

Die Platten tönen z.T. hohl und können weiter abschalen

9. Fenstereinfassungen EG aus Luzerner Sandstein profiliert  
geschliffen, scharriert wie Pos 3

10. Lisene links Stockwerkgeurt Abschluss, Kunststein Sandsteinimitation  
scharriert gehobelt

Aufmodellieren und ergänzen mit Kalksteinmörtel möglich

Aufmodellieren mit Sandsteinmörtel, überarbeiten (ev. Ersatz Fensterbank)

Reinigen, neu ausfugen

Risse und Fehlstellen können mit Sandstein- u Kalksteinmörtel aufmodelliert und überarbeitet werden

Nach der Reinigung bestimmen ob Flicker oder Teilersatz

Fundament kontrollieren, abklären

kann mit Imitation geflickt werden (1 Stk muss ersetzt werden)  
neu versetzen

Bruch kitten, Fugen ergänzen

grosse Risse möglichst füllen, Fehlstellen aufstampfen, Fugen ergänzen

Nach dem Reinigen nochmals auf Risse und Fehlstellen kontrollieren  
Geländerbefestigung, Entwässerung und Anschluss an Fassade kontrollieren

Steinersatz

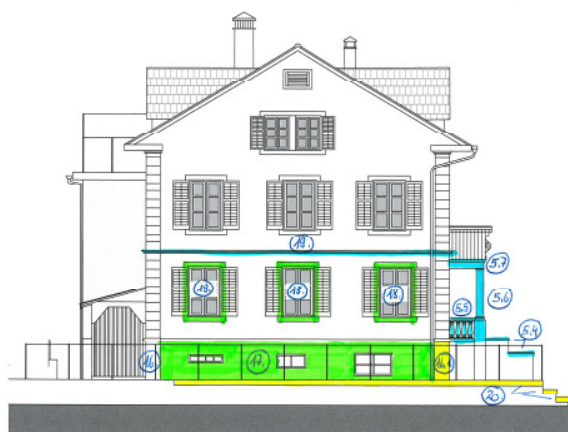
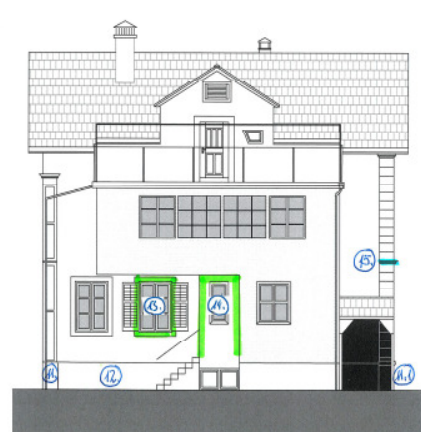
ANSICHT OST/ ANSICHT SÜD  
BESTAND

11. Sockel Eckstück links Luzerner Sandstein  
Unter dicker Mörtelschicht, stark erodiert

11.1 Sockel Eckstück rechts  
Unter einer dicken Mörtelschicht kommt Sandstein zum Vorschein

12. Fassadensockel Luzerner Sandstein ?

Unter ca. 3 cm Mörtelschicht kommt Sandstein hervor  
grössere Sondierung notwendig

13. Fenstereinfassungen EG aus Sandstein profiliert  
geschliffen, scharriert  
sich öffnende Risse im Lager bei Bank und Gewände  
Abschalungen

14. Türeinfassung aus Sandstein  
scharriert

15. Lisene rechts Stockwerkgurt Abschluss, Kunststein Sandsteinimitation  
scharriert, gehobelt

16. Sockel Eckstück links

16.1 Sockel Eckstück massiv rechts wie Pos 1

17. Fassadensockel Luzerner Sandstein

Die äussere Schichten lösen sich, schalen ab, mit Zementmörtel überzogen.

Die Fläche wurde mit Spitzstreichen bearbeitet, um eine Haftung für den Zementmörtel zu erreichen

18. Fenstereinfassungen EG aus Luzerner Sandstein profiliert

sich öffnende Risse im Lager bei Bank und Gewände

Abschalungen

19. Stockwerksgurt aus Kunststein (Sandsteinimitation) profiliert

Guter Zustand, offene und gerissene Fugen

20. Mauerabdeckplatten aus Solothurner Kalkstein grau

guter Zustand

Steinersatz

Aufmodellieren mit Sandsteinmörtel, überarbeiten

Reinigen, neu ausfugen

Befestigung prüfen, neu ausfugen

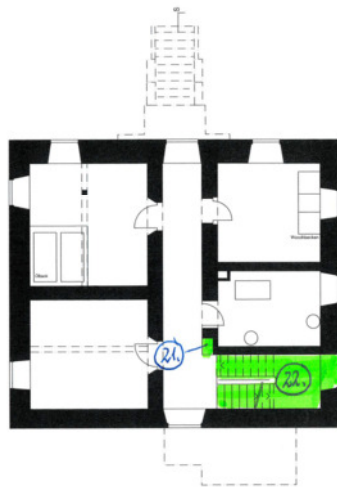
UNTERGESCHOSS  
BESTAND

21. Abdeckplatte aus Luzerner Sandstein

Sandet stark

## 22. UG – EG Blockstufen und Bodenplatten aus Luzerner Sandstein

Die Blockstufen haben Risse im Lager, die Aufsichten haben leichte Abplatzungen und sind leicht ausgelaufen, Stirnen weisen Schalenbildung auf und sanden ab

Bodenplatten sind z.T. mit Mörtel überzogen, weisen Abplatzungen im Fugenbereich und Abschalungen auf, Ausblühungen in der Mauernische

Die Blockstufen haben links einen Kopf, z.T. Risse im Lager, Abschalungen und kl. Fehlstellen, sind im Gehbereich leicht ausgelaufen, der Geländerpfosten beim Podest ist mit Mörtel befestigt

Die Feuchte im Keller ist nicht ideal für den Sandstein

Reinigen, ausfugen, mit Sandsteinmörtel ergänzen

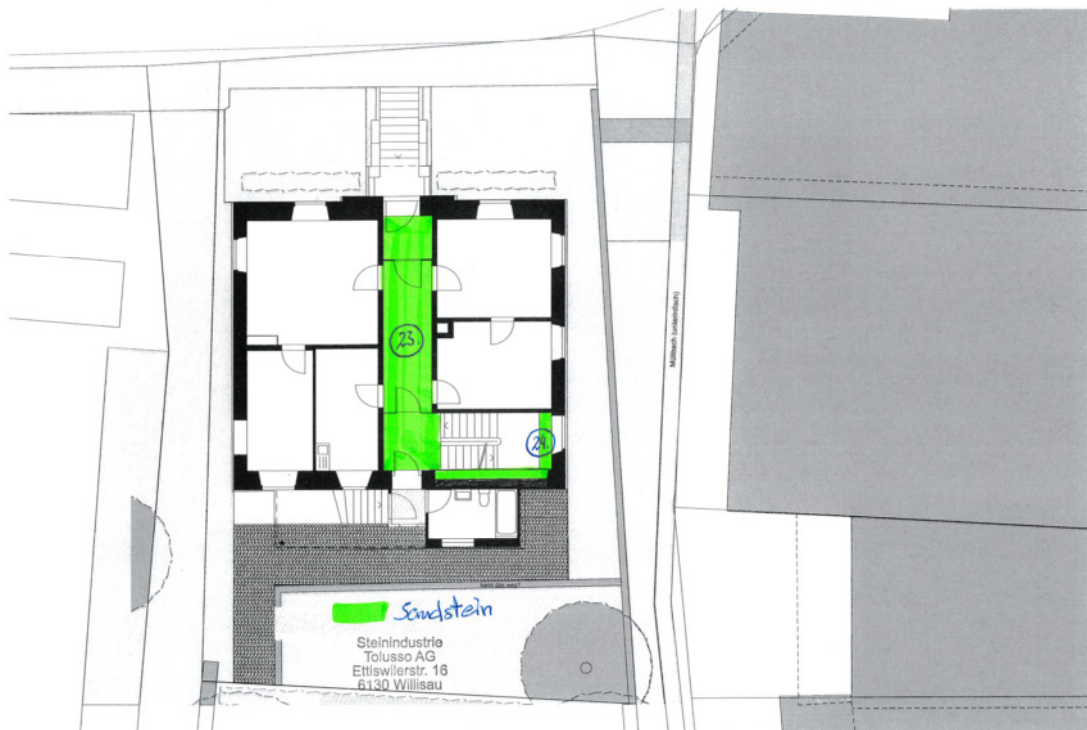
ERDGESCHOSS  
BESTAND

### 23. EG Gang Bodenplatten aus Luzerner Sandstein (Eingangstür Nord – Süd)

Die Platten sind gross (z.T. Gangbreite) weisen wenige Abplatzungen und kleine Überzähne auf, sind z.T. leicht ausgelaufen, sind knirsch versetzt, sind vereinzelt gespachtelt und weisen Kleberrückstände auf

### 24. EG - OG Abdeckplatten aus Luzerner Sandstein Aufsicht gebeilt, Stirne scharriert, auf Mauer EG bei Treppenpodest

Die Platten sind in gutem Zustand, an der Stirne weiss gestrichen, haben offene Fugen und liegen z.T. lose auf dem Untergrund

Kleber Rückstände und Spachtelungen sorgfältig entfernen, Abplatzungen aufmodellieren mit Sandsteinmörtel, ausfugen

Ev. neu versetzen, ausfugen, ablaugen

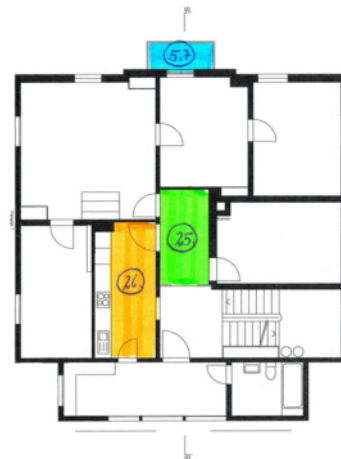
**OBERGESCHOSS**  
BESTAND

### 25. OG Gang Wohnung Bodenplatten aus Luzerner Sandstein

Wie im EG grosse Platten, sind gespachtelt, Resten von Klebeband, der Boden hängt durch, dadurch offene Fugen und Überzähne

26. OG Küche Zementplatten grau u. schwarz  
Sind mit Spachtel, Klebeband und Leim verunreinigt  
z.T. noch abgedeckt  
weisen an der Oberfläche kleine Ausbrüche auf

Kleber Rückstände und Spachtelungen sorgfältig entfernen, Abplatzungen aufmodellieren mit Sandsteinmörtel, ausfugen

Kleber Rückstände und Spachtelungen sorgfältig entfernen,  
Ausbrüche an der Oberfläche spachteln mit Spez. Mörtel und retuschieren, offene  
Fugen ergänzen

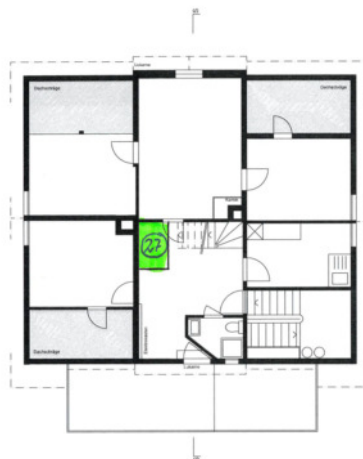
**DACHGESCHOSS**  
BESTAND

27. DG Ofenstelle / Kamin Bodenplatten aus Luzerner Sandstein  
guter Zustand, Wiederverwendung möglich
