# Fachgutachten / Zustandsbeurteilung

## Kachelofen- und Kaminanlage

Einfamilienhaus (EFH)  
Zehntenplatz 3 6130 Willisau

**Begutachtung:** 13.03.2026 **Gutachter:** Marcel  
Ingold

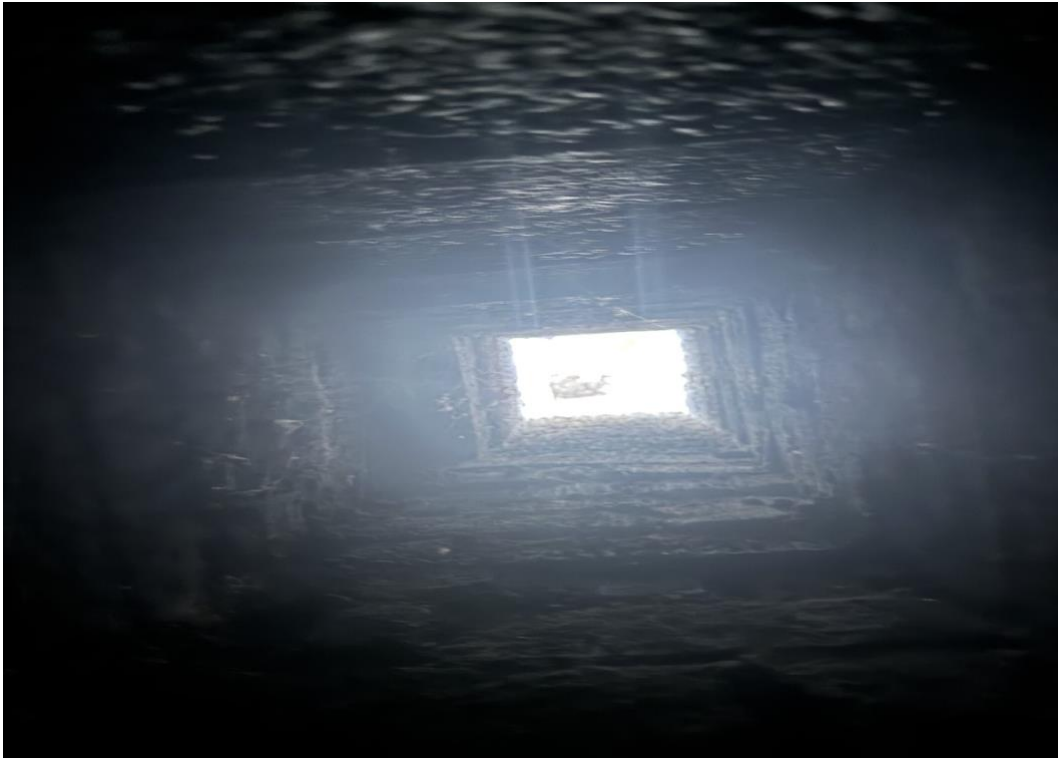
**Foto 1**

*Innenansicht des Kaminzuges mit starken Ruß- und Teerablagerungen.*

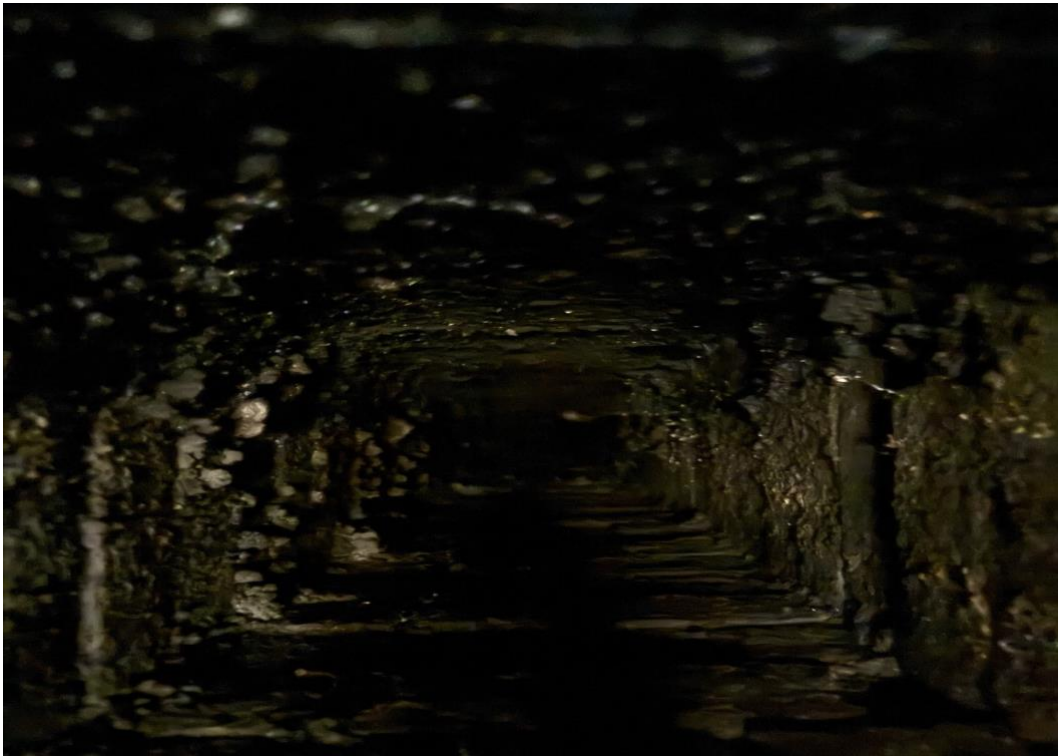
**Foto 2**

*Verschmutzter Rauchkanal mit deutlichen Rückständen und Ablagerungen.*

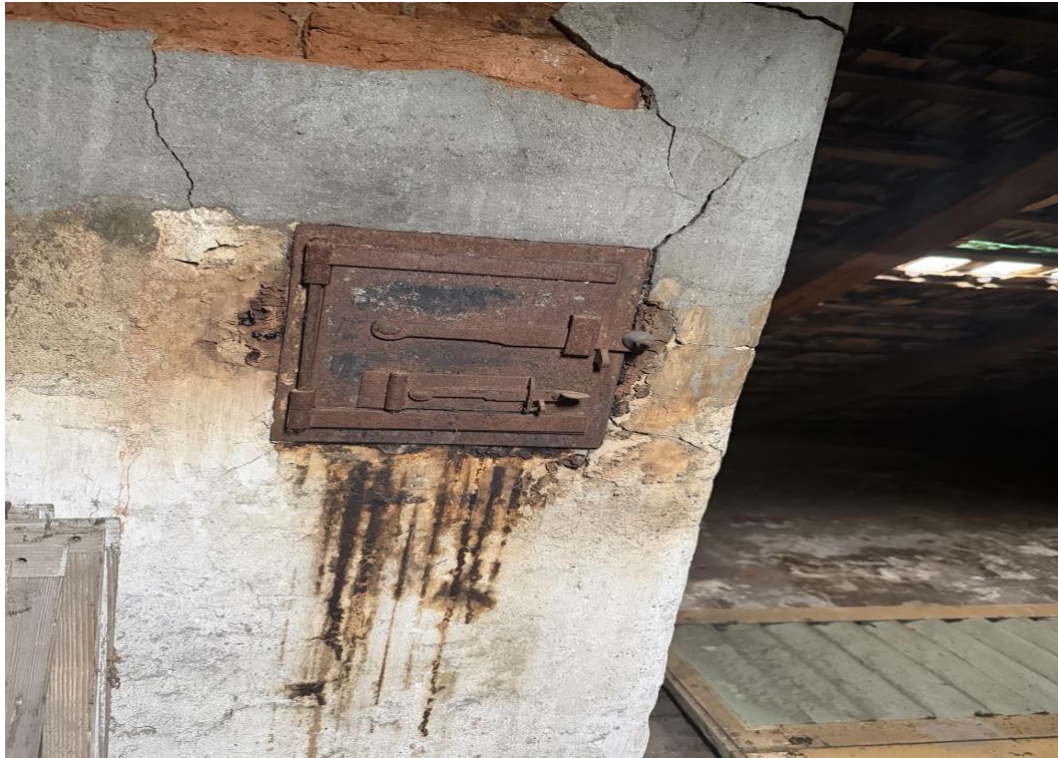
**Foto 3**

*Korrodierte Revisionsöffnung und beschädigte Mauerwerksbereiche.*

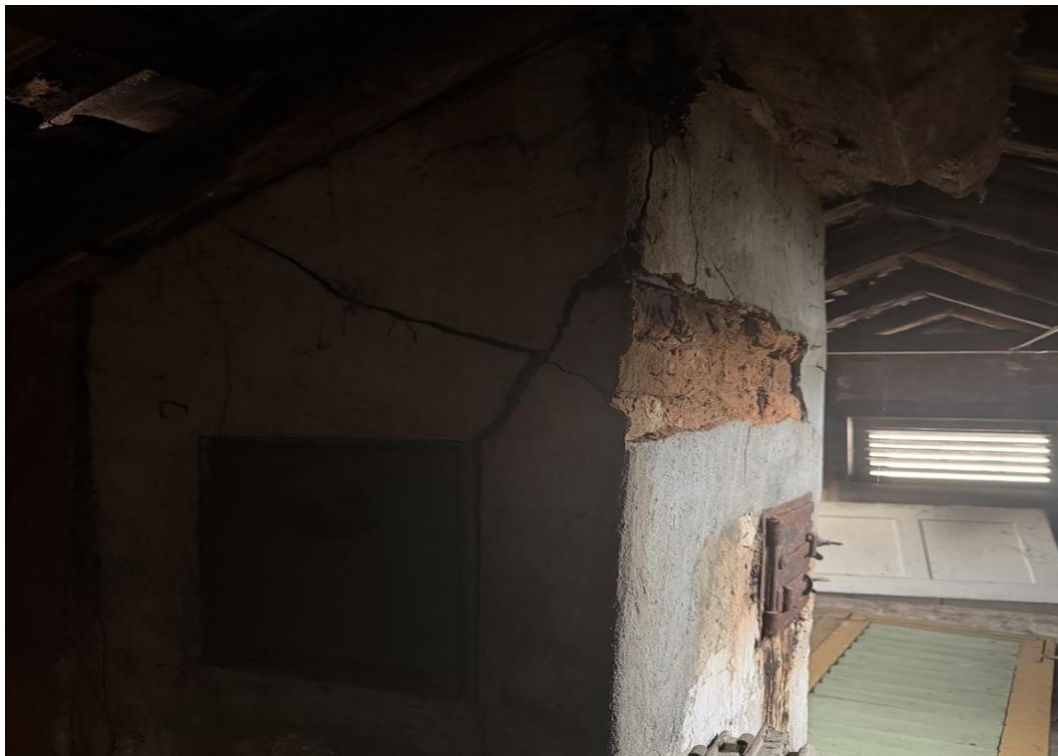
**Foto 4**

*Rissbildungen und Schäden im Bereich des Kamins.*

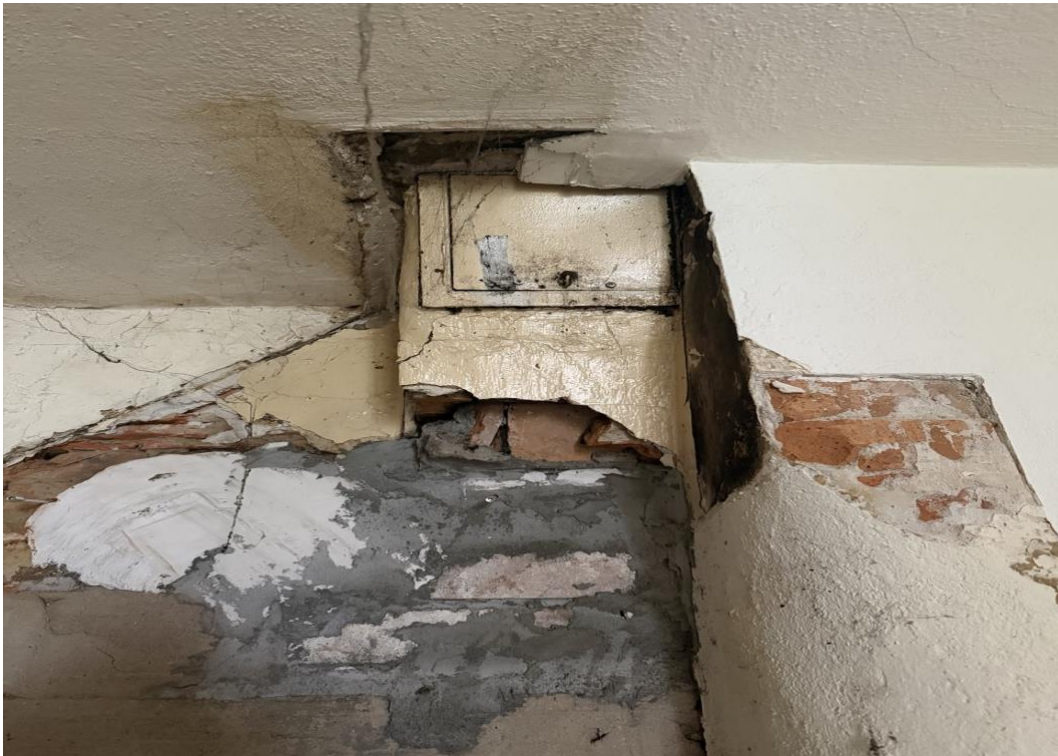
**Foto 6**

Die ursprüngliche Feuerstelle in der Küche wurde im Zuge früherer Umbauten entfernt und teilweise verschlossen. Dadurch ist die ursprüngliche Funktion der Anlage nicht mehr gewährleistet.

*Teilweise entfernte bzw. verschlossene Feuerstelle in der Küche.*

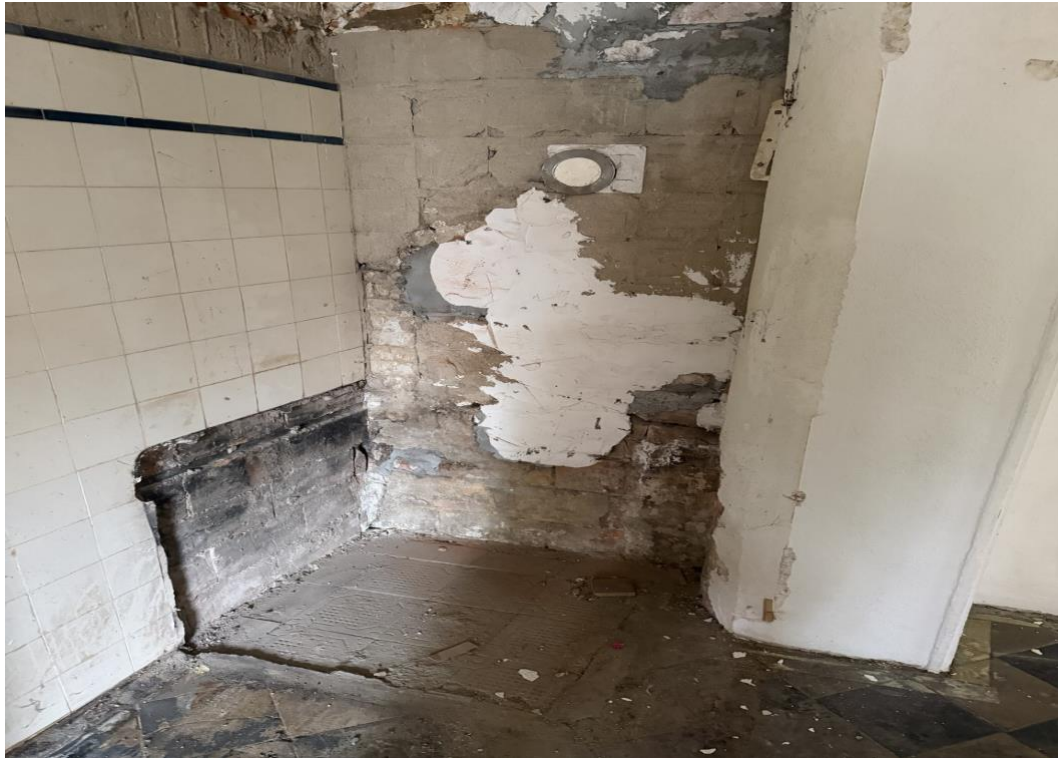
**Foto 7**

*Umbau- und Verschlussarbeiten im Bereich der ehemaligen Feuerstelle.*

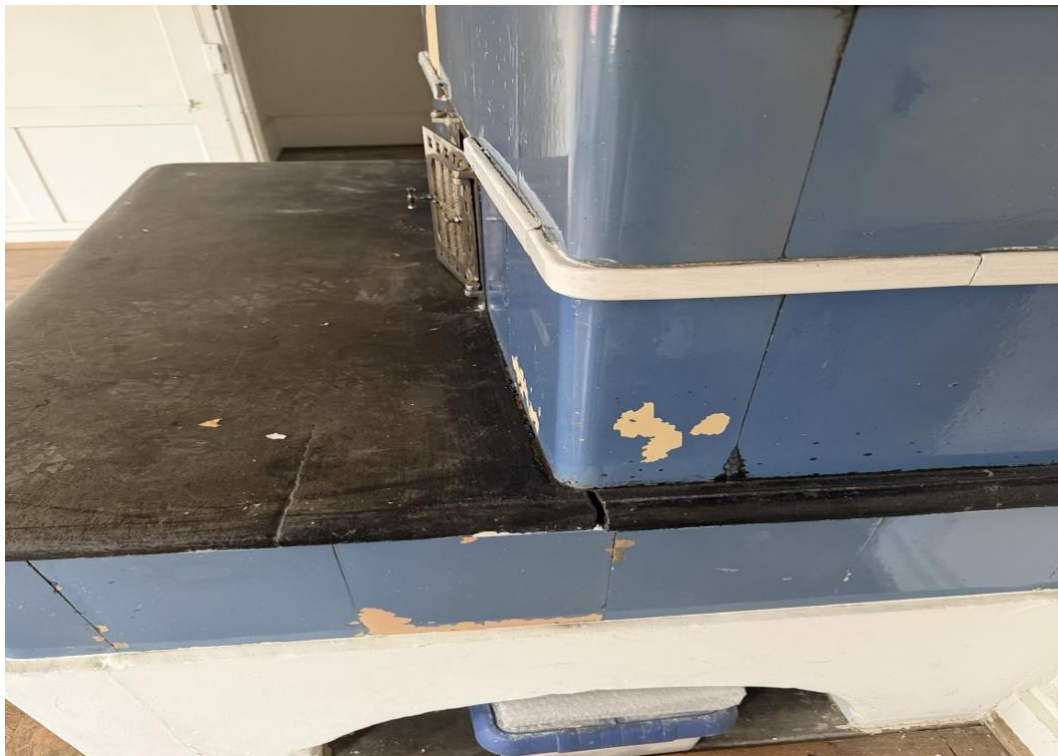
**Foto 8**

*Beschädigte und abblätternde Kacheloberflächen am Ofen.*

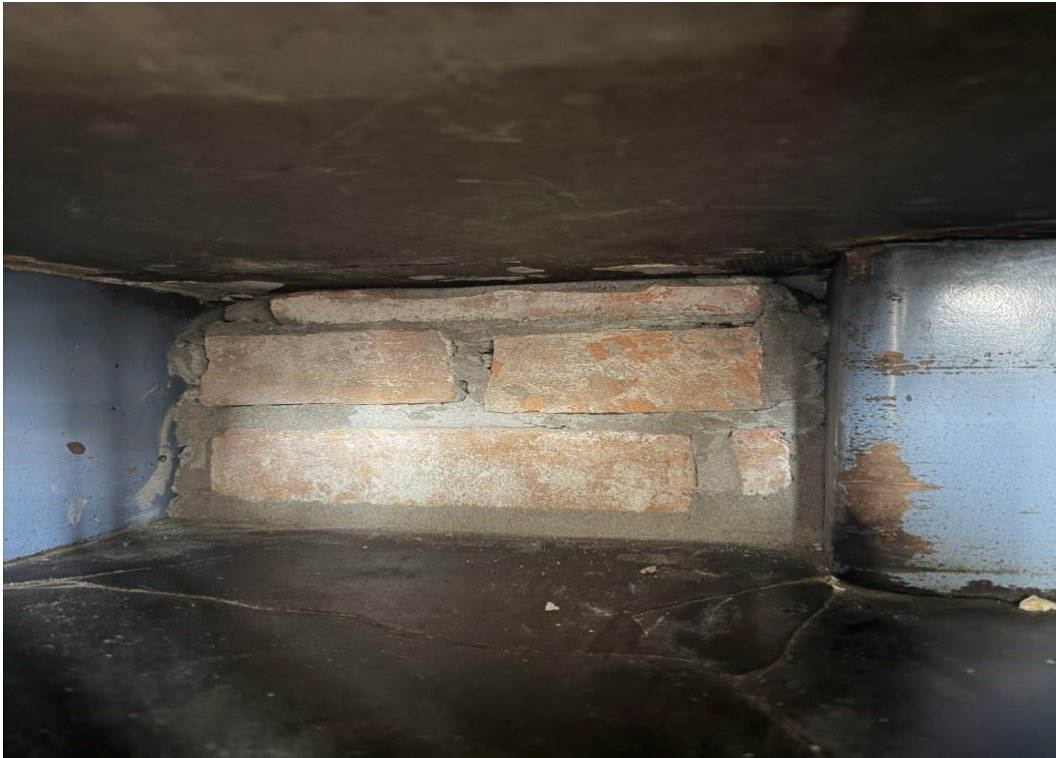
**Foto 9**

*Unfachmännisch zugemauerter Bereich am Kachelofen.*

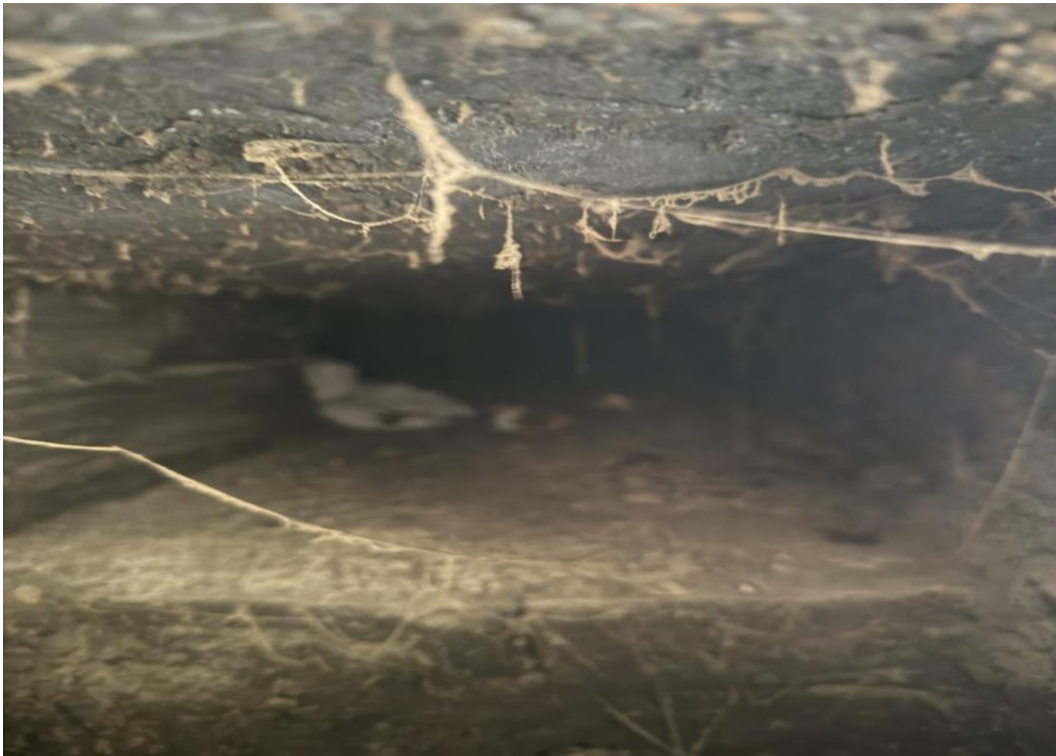
**Foto 10**

*Staub- und Ablagerungsbild innerhalb der Kanalanlage.*

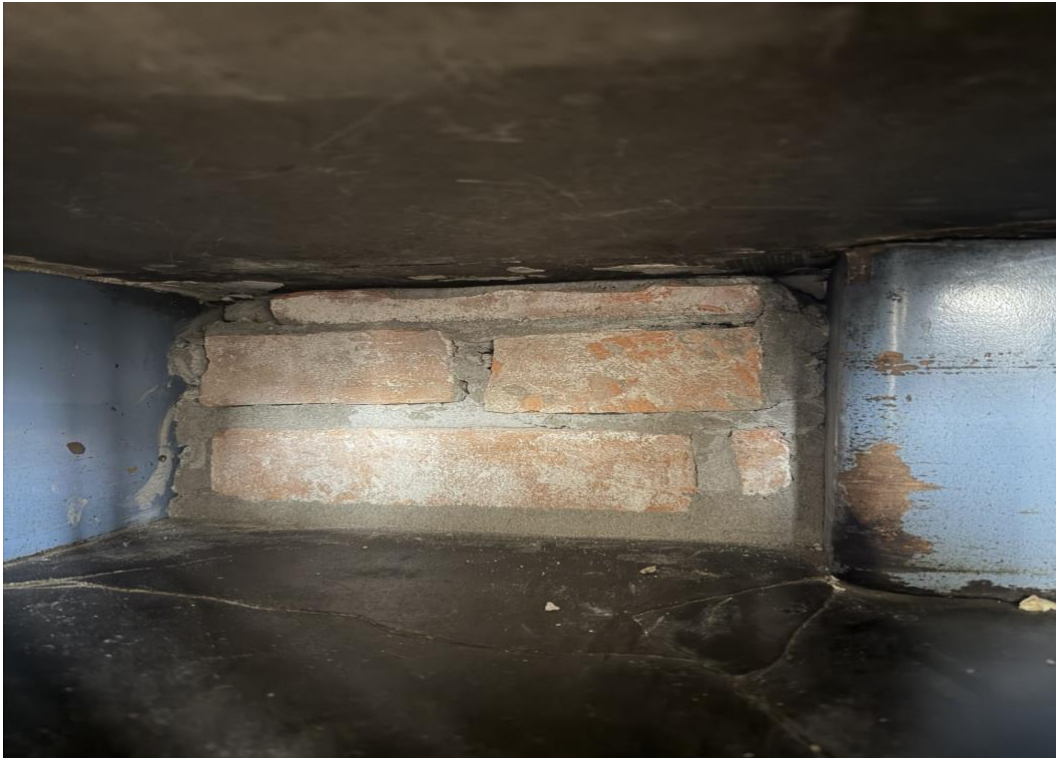
**Foto 11**

*Offene und beschädigte Innenbereiche des Ofens.*

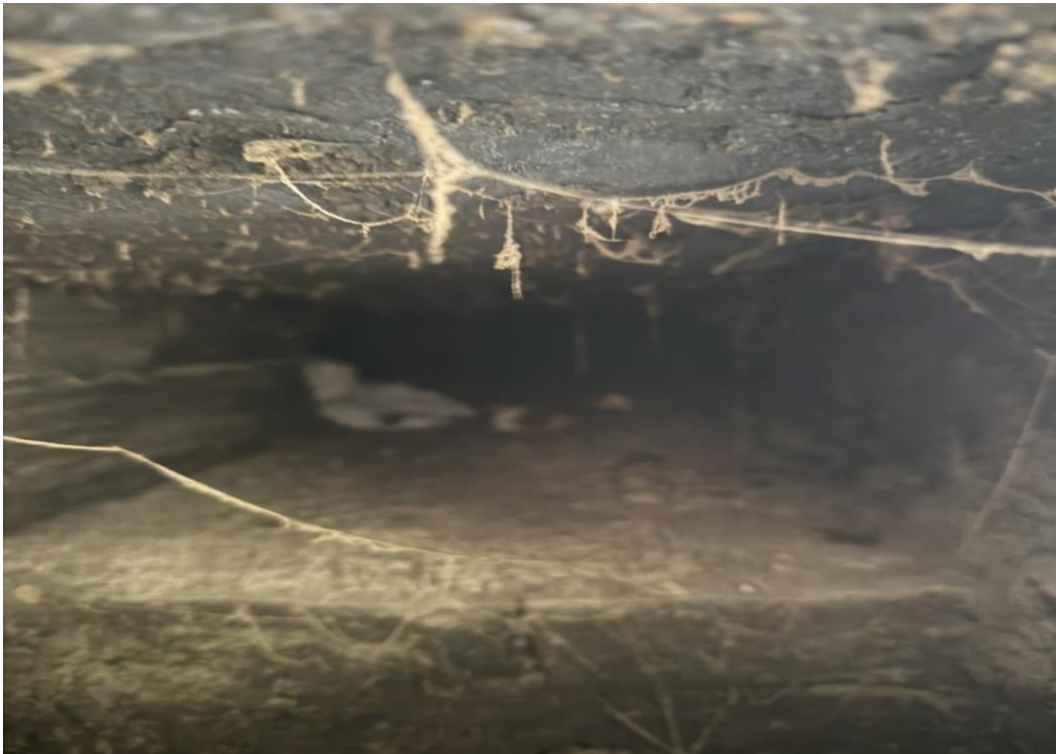
**Foto 12**

*Starke Verschmutzungen und Ablagerungen im Rauchkanal.*

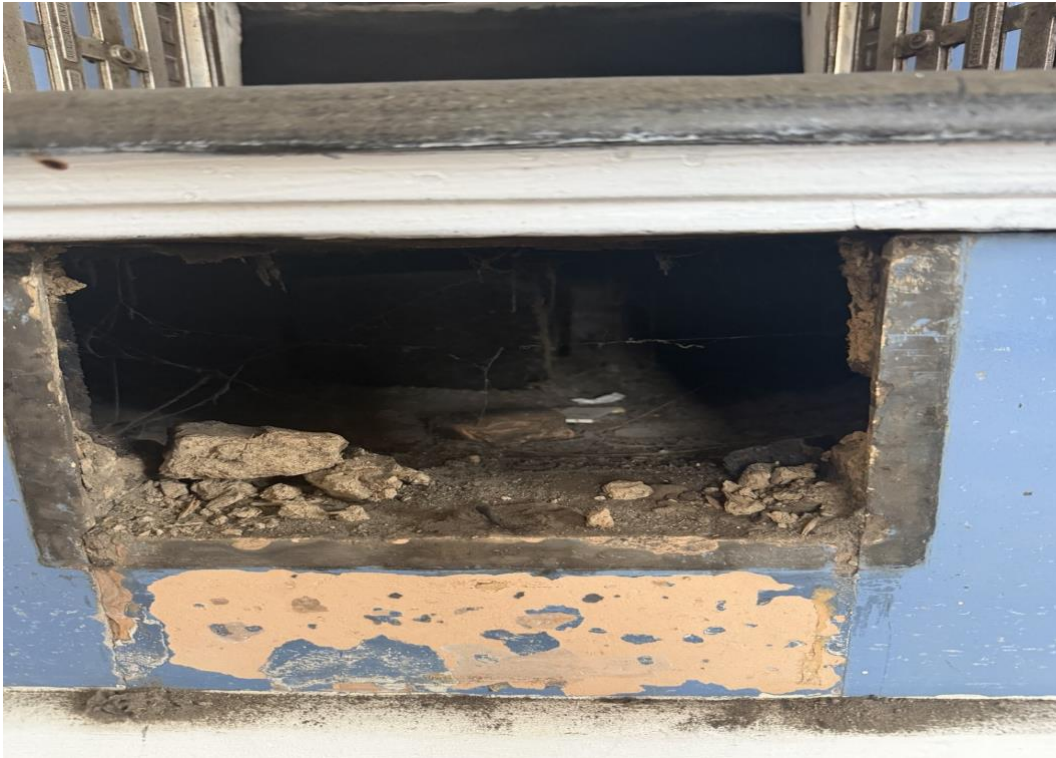
**Foto 13**

*Beschädigte Feuerraumöffnung mit Ablagerungen und Materialschäden.*

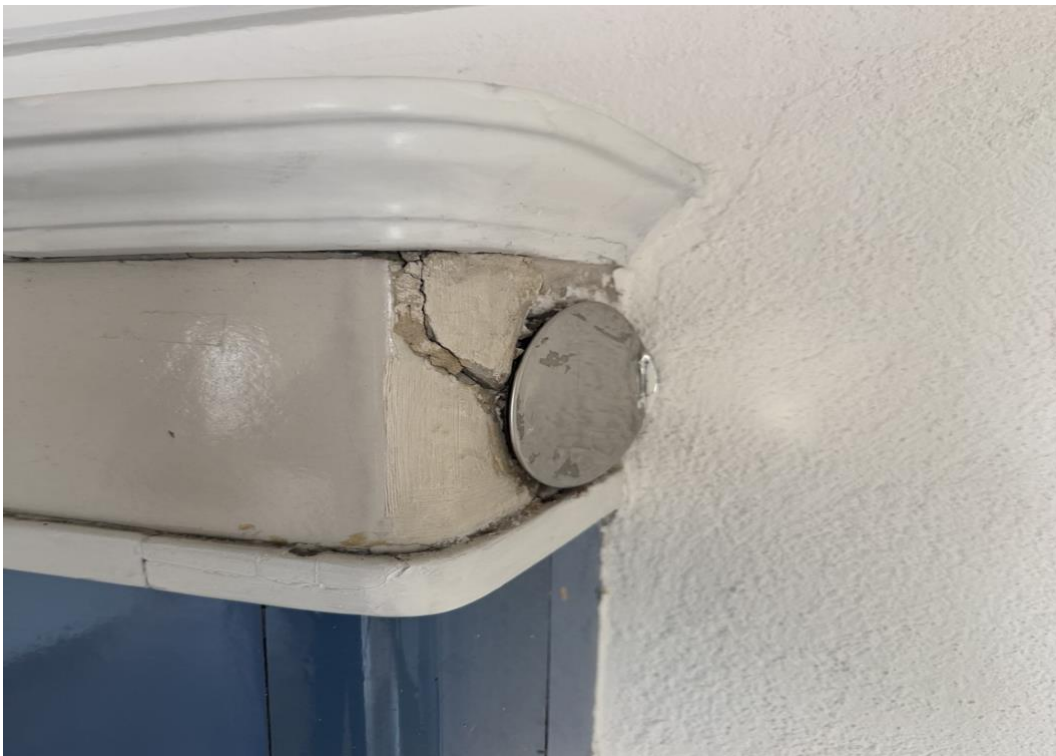
**Foto 14**

*Rissbildung im oberen Bereich der Ofenverkleidung.*

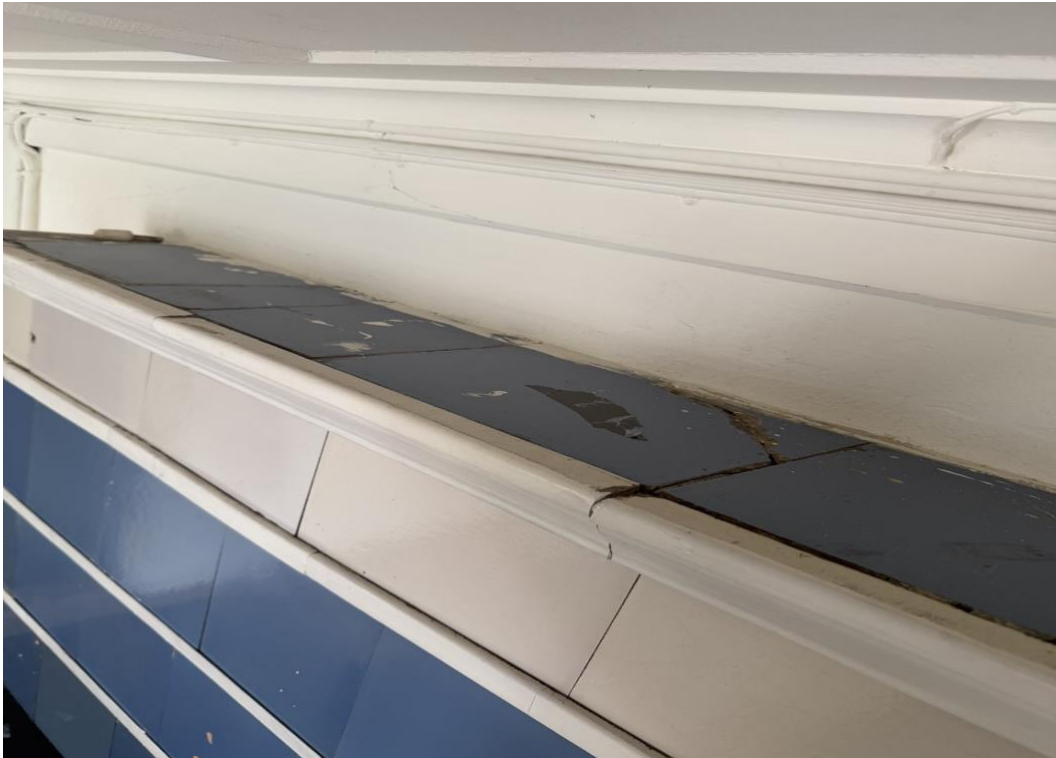
**Foto 15**

*Beschädigte Kacheloberflächen und offene Fugen.*

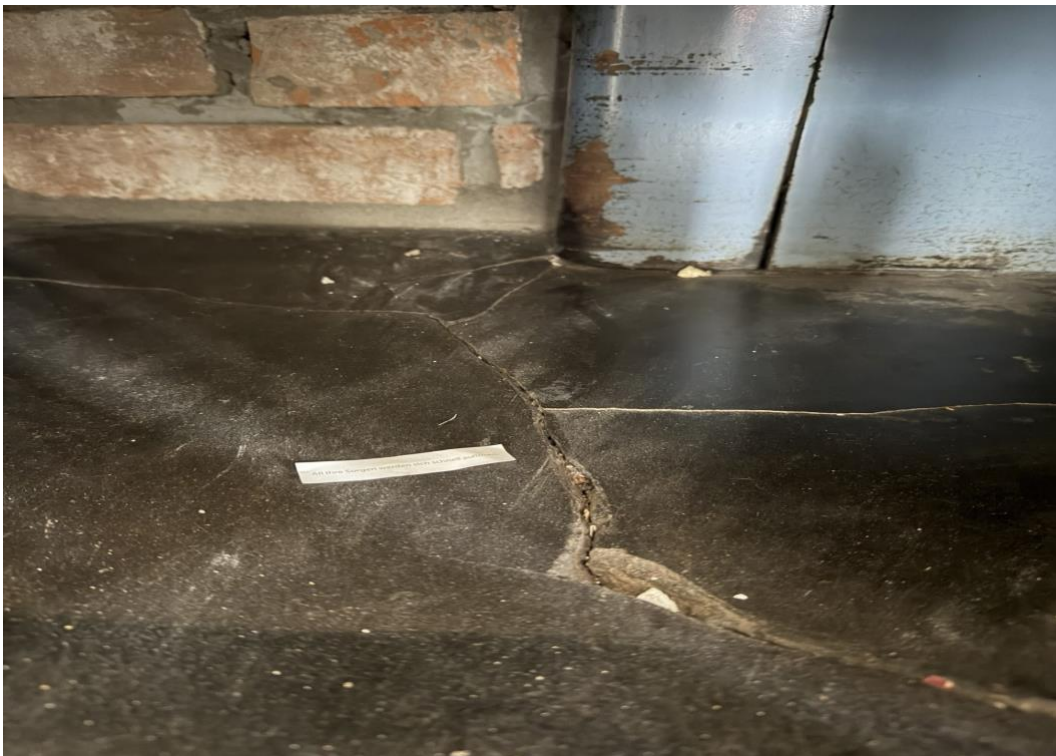
**Foto 16**

*Risse und Schäden an der keramischen Ofenplatte.*

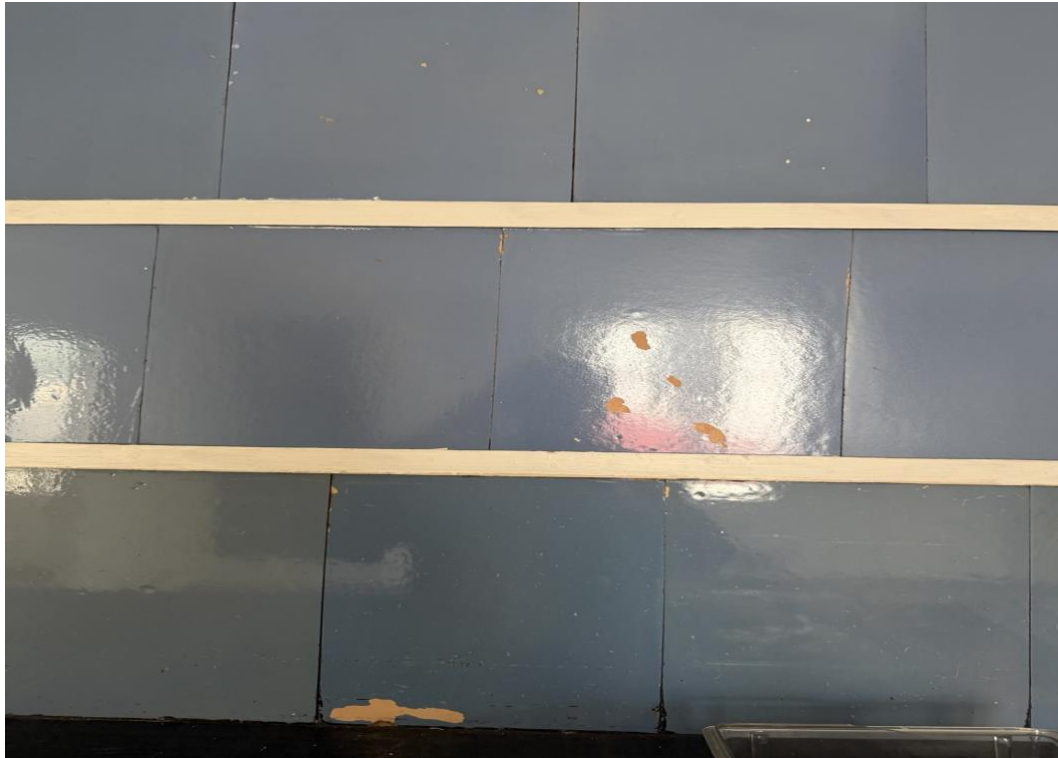
**Foto 17**

*Abplatzungen und beschädigte Kachelflächen.*

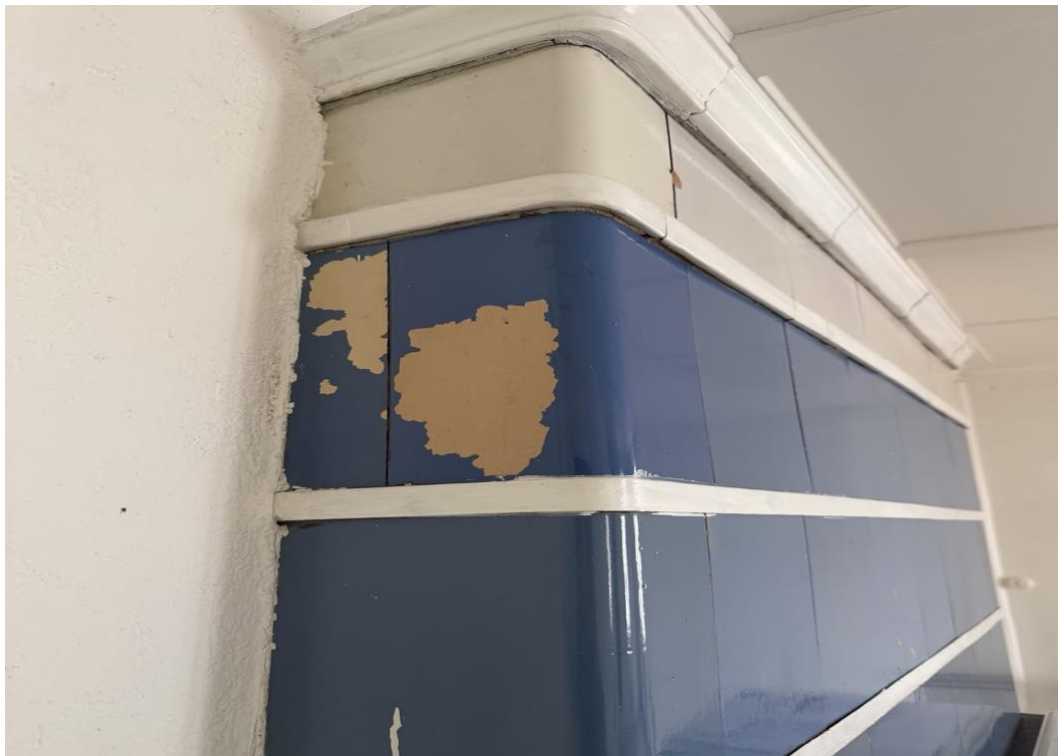
**Foto 18**

*Beschädigte Eckbereiche mit Ablösungen der Oberfläche.*

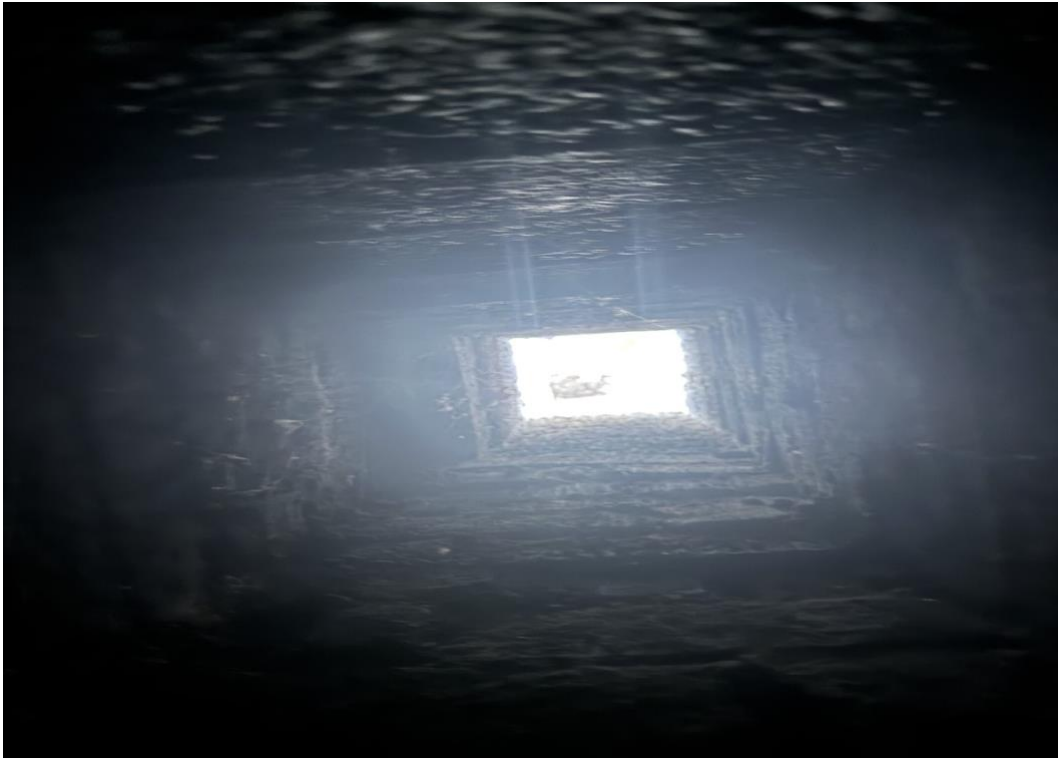
**Foto 19**

*Rissbildungen und Schäden im Bereich des Kaminmauerwerks.*

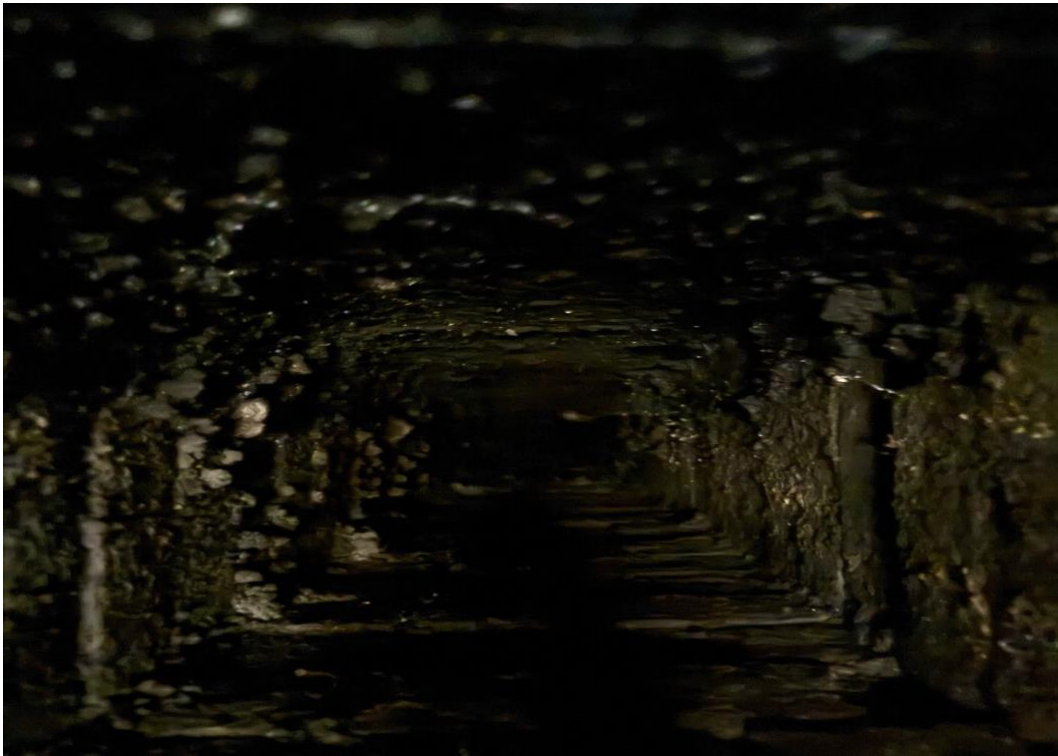
**Foto 20**

*Innenansicht des beschädigten Kaminzuges mit Feuchtigkeitsspuren.*

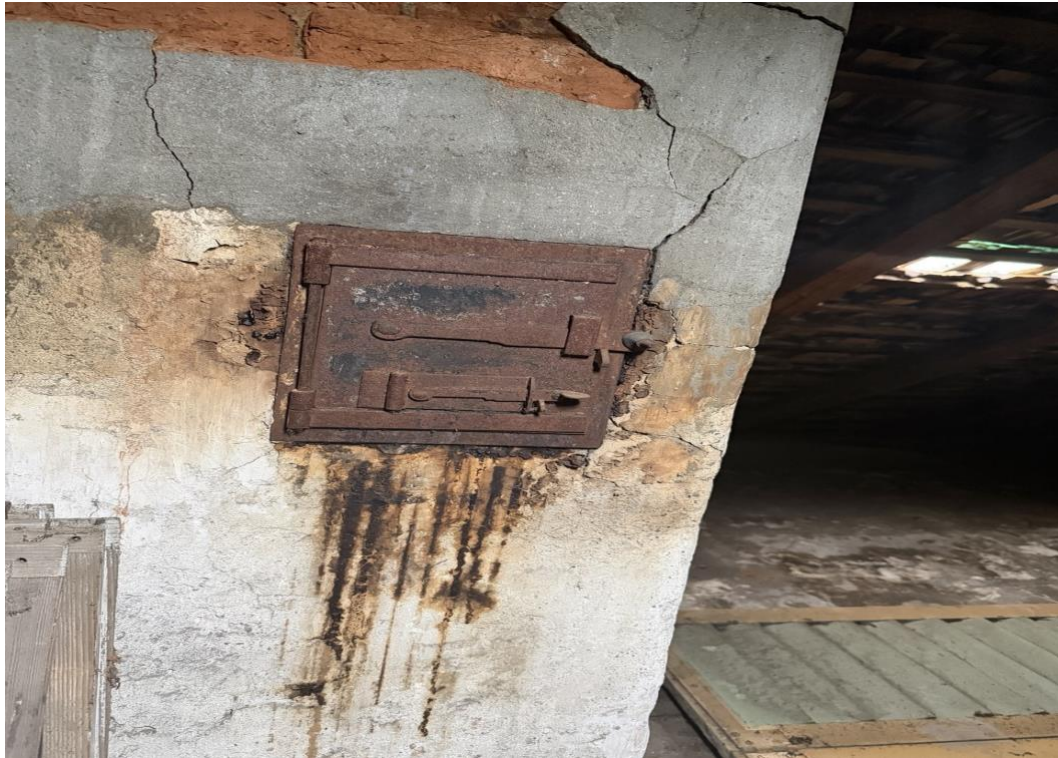
**Foto 21**

*Beschädigte und verschmutzte Kamininnenflächen.*

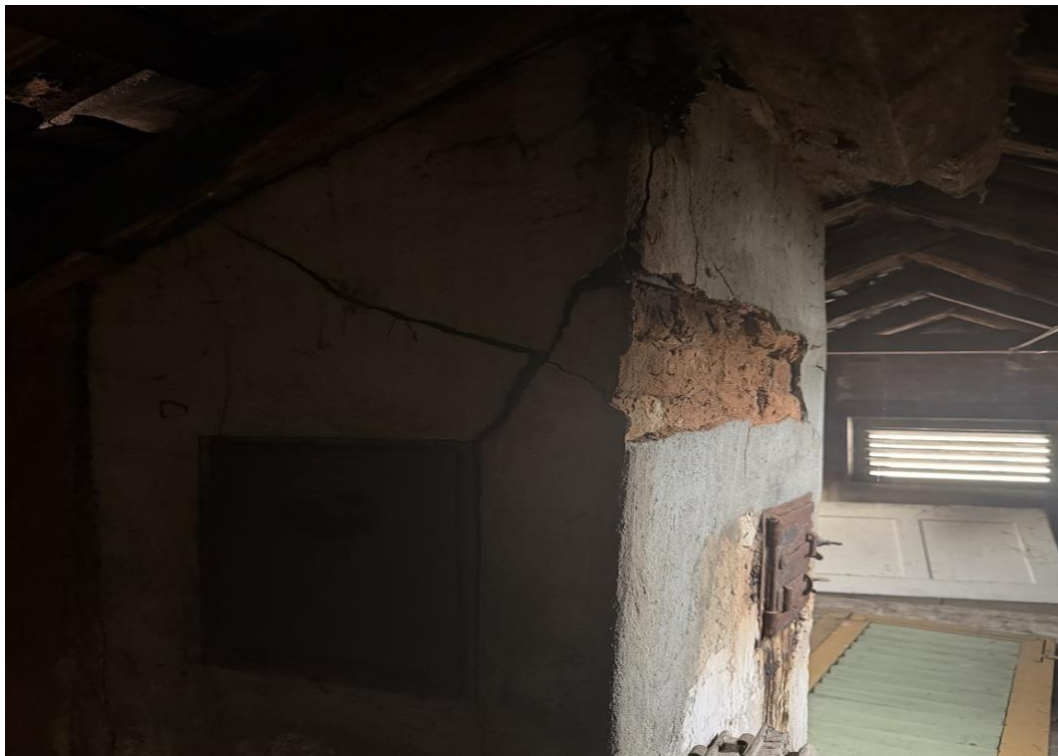
**Foto 22**

*Rissbildungen und offene Fugen im Kaminbereich.*

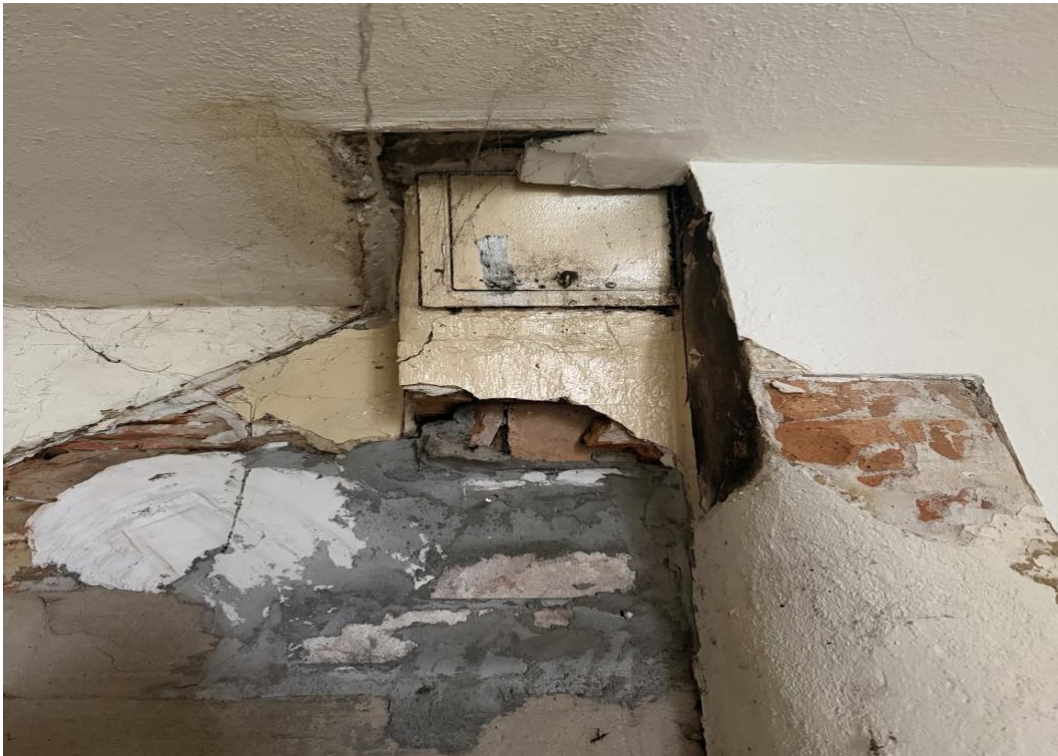
**Foto 24**

*Schäden und Materialermüdung im Bereich des Rauchabzuges.*
