## Schadstoffuntersuchung vor Sanierung

Objekt: 26-023

Zehntenplatz 3, 6130 Willisau

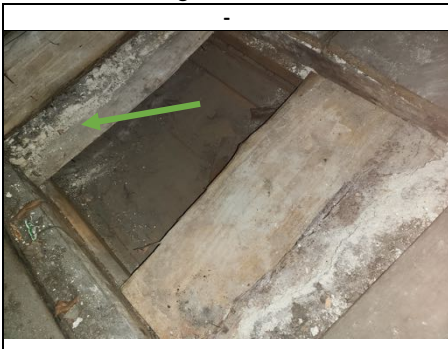
| Entnahmestelle / Materialbeschreibung | Dringlichkeit / Foto | Befund / Entsorgung |
|---|---|---|
| ID-Nr. : <b>1</b><br>Gebäude: <b>Zehntenplatz 3</b><br>Geschoss: <b>Esterich</b><br>Raum: -<br>Bauteil: Zwischenboden<br>Material: Aufbau Esterichboden<br>Datum: 02.04.2026<br>Ausmass: - | <p align="center"><b>Dringlichkeitsstufe</b></p> <p align="center">-</p> | <p><b>Befund:</b></p> <div style="border: 1px solid black; padding: 2px; background-color: #90EE90;">Kein Asbest</div> <p><b>Entsorgung:</b></p> <p>-</p> <p><b>Bestimmung:</b></p> <p>Labor <span style="border: 1px solid black; padding: 0 5px;">x</span></p> <p>Experte <span style="border: 1px solid black; padding: 0 5px;">-</span></p> |

| Entnahmestelle / Materialbeschreibung | Dringlichkeit / Foto | Befund / Entsorgung |
|---|---|---|
| Keine Massnahmen. | | |

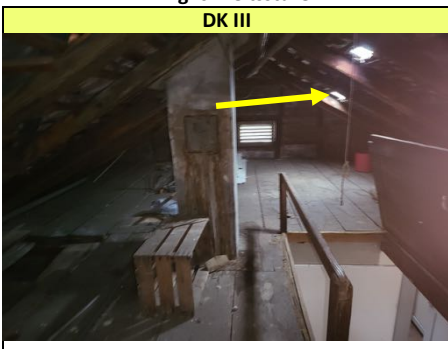
| Entnahmestelle / Materialbeschreibung | Dringlichkeit / Foto | Befund / Entsorgung |
|---|---|---|
| ID-Nr. : <b>2.V</b><br>Gebäude: <b>Zehntenplatz 3</b><br>Geschoss: <b>Esterich</b><br>Raum: -<br>Bauteil: Holz<br>Material: -<br>Datum: 02.04.2026<br>Ausmass: - | <p align="center"><b>Dringlichkeitsstufe</b></p> <div style="background-color: yellow; padding: 2px; text-align: center;">DK III</div> | <p><b>Befund:</b></p> <div style="border: 1px solid black; padding: 2px; background-color: yellow;">Verdacht Holzschutzmittel</div> <p><b>Entsorgung:</b></p> <p>KVA - 17 02 98 (S)</p> <p>-</p> <p><b>Bestimmung:</b></p> <p>Labor <span style="border: 1px solid black; padding: 0 5px;">-</span></p> <p>Experte <span style="border: 1px solid black; padding: 0 5px;">x</span></p> |

| Entnahmestelle / Materialbeschreibung | Dringlichkeit / Foto | Befund / Entsorgung |
|---|---|---|
| Sanierung vor baulichen Eingriffen durch instruiertes Personal. | | |

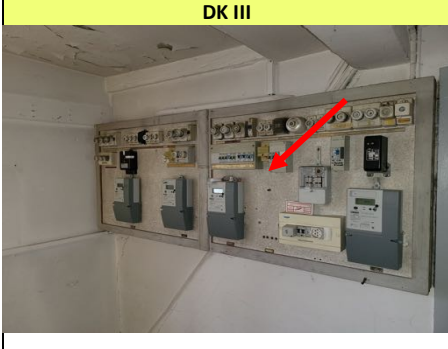
| Entnahmestelle / Materialbeschreibung | Dringlichkeit / Foto | Befund / Entsorgung |
|---|---|---|
| ID-Nr. : <b>3.V</b><br>Gebäude: <b>Zehntenplatz 3</b><br>Geschoss: <b>2.OG</b><br>Raum: <b>Korridor</b><br>Bauteil: Elektrotabelleau<br>Material: Faserzement + Asbestkarton (LAP)<br>Datum: 02.04.2026<br>Ausmass: - | <b>Dringlichkeitsstufe</b><br><b>DK III</b><br> | <b>Befund:</b><br><b>Asbest entdeckt</b><br><br><b>Entsorgung:</b><br>Typ E - VeVA-Code: 17 06 05<br>-<br><b>Bestimmung:</b><br>Labor <input type="checkbox"/><br>Experte <input checked="" type="checkbox"/> |

Sanierung vor baulichen Eingriffen durch anerkanntes Sanierungsunternehmen in Sanierungszone gemäss EKAS 6503.

Die Demontage von Elektrotabelleaus mit einer LAP bis 0.5 m2 kann durch einen instruierten Elektriker erfolgen, welcher die Suva-/VSEI-Asbest-Ausbildung "Asbest" absolviert hat (gemäss Suva-VSEI Publikation Nr. 88254). Die Trennung der LAP von dem Elektrotabelleau hat anschliessend gemäss EKAS-Richtlinie Nr. 6503, Art. 7.6 resp. Suva-Factsheet 33036 durch einen Suva-anerkannten Schadstoffsanierer zu erfolgen (LAP oftmals geklebt). Eine direkte Deponierung des Elektrotabelleaus inkl. LAP ist nicht erlaubt.

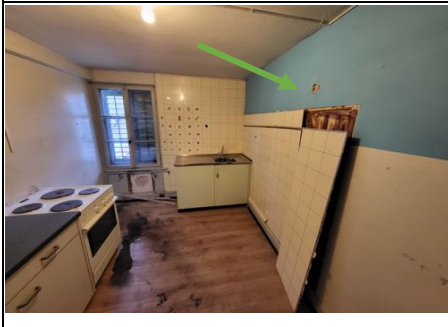
| Entnahmestelle / Materialbeschreibung | Dringlichkeit / Foto | Befund / Entsorgung |
|---|---|---|
| ID-Nr. : <b>4</b><br>Gebäude: <b>Zehntenplatz 3</b><br>Geschoss: <b>2.OG</b><br>Raum: <b>Küche</b><br>Bauteil: Wand<br>Material: Grund- / Deckputz (MP)<br>Datum: 02.04.2026<br>Ausmass: - | <b>Dringlichkeitsstufe</b><br>-<br> | <b>Befund:</b><br><b>Kein Asbest</b><br><br><b>Entsorgung:</b><br>-<br>-<br><b>Bestimmung:</b><br>Labor <input checked="" type="checkbox"/><br>Experte <input type="checkbox"/> |

Keine Massnahmen.

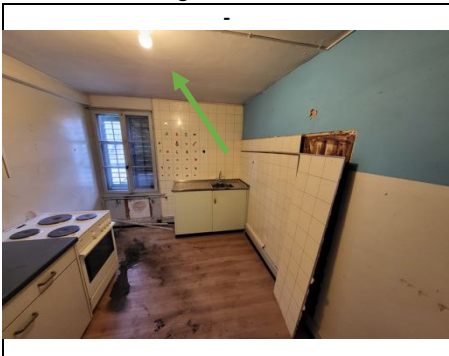
| Entnahmestelle / Materialbeschreibung | Dringlichkeit / Foto | Befund / Entsorgung |
|---|---|---|
| ID-Nr. : <b>5</b><br><br>Gebäude: <b>Zehntenplatz 3</b><br>Geschoss: <b>2.OG</b><br>Raum: <b>Küche</b><br><br>Bauteil:     Decke<br>Material:    Verputz<br><br>Datum:       02.04.2026<br><br>Ausmass:    - | <p style="text-align: center;"><b>Dringlichkeitsstufe</b></p> <p style="text-align: center;">-</p> | <p><b>Befund:</b></p> <div style="border: 1px solid black; padding: 2px;"> <div style="background-color: green; color: black; padding: 2px;">Kein Asbest</div> <div style="background-color: #cccccc; height: 20px;"></div> </div> <p><b>Entsorgung:</b></p> <p>-</p> <p>-</p> <p><b>Bestimmung:</b></p> <div style="display: flex; justify-content: space-between;"> <div>Labor</div> <div style="border: 1px solid black; padding: 2px; text-align: center;">x</div> </div> <div style="display: flex; justify-content: space-between;"> <div>Experte</div> <div style="border: 1px solid black; padding: 2px; text-align: center;">-</div> </div> |

| Entnahmestelle / Materialbeschreibung | Dringlichkeit / Foto | Befund / Entsorgung |
|---|---|---|
| Keine Massnahmen. | | |

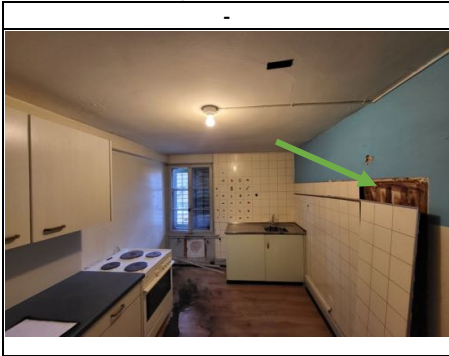
| Entnahmestelle / Materialbeschreibung | Dringlichkeit / Foto | Befund / Entsorgung |
|---|---|---|
| ID-Nr. : <b>6</b><br><br>Gebäude: <b>Zehntenplatz 3</b><br>Geschoss: <b>2.OG</b><br>Raum: <b>Küche</b><br><br>Bauteil:     Wandplatten (Fliesenimitat)<br>Material:    Kleber<br><br>Datum:       02.04.2026<br><br>Ausmass:    - | <p style="text-align: center;"><b>Dringlichkeitsstufe</b></p> <p style="text-align: center;">-</p> | <p><b>Befund:</b></p> <div style="border: 1px solid black; padding: 2px;"> <div style="background-color: green; color: black; padding: 2px;">Kein Asbest</div> <div style="background-color: #cccccc; height: 20px;"></div> </div> <p><b>Entsorgung:</b></p> <p>-</p> <p>-</p> <p><b>Bestimmung:</b></p> <div style="display: flex; justify-content: space-between;"> <div>Labor</div> <div style="border: 1px solid black; padding: 2px; text-align: center;">x</div> </div> <div style="display: flex; justify-content: space-between;"> <div>Experte</div> <div style="border: 1px solid black; padding: 2px; text-align: center;">-</div> </div> |

| Entnahmestelle / Materialbeschreibung | Dringlichkeit / Foto | Befund / Entsorgung |
|---|---|---|
| Keine Massnahmen. | | |

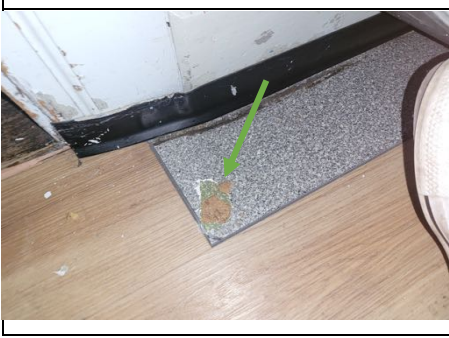
| Entnahmestelle / Materialbeschreibung | Dringlichkeit / Foto | Befund / Entsorgung |
|---|---|---|
| ID-Nr. : <b>7</b><br><br>Gebäude: <b>Zehntenplatz 3</b><br>Geschoss: <b>2.OG</b><br>Raum: <b>Küche</b><br><br>Bauteil: Bodenbelag unter Vinylboden<br>Material: Kunststoffbelag + Kleber 1. Lage<br><br>Datum: 02.04.2026<br><br>Ausmass: - | <div style="text-align: center;">Dringlichkeitsstufe</div> <div style="text-align: center;">-</div> | Befund:<br><br><div style="background-color: #92d050; padding: 2px;">Kein Asbest</div><br><div style="background-color: #cccccc; height: 20px;"></div><br><br>Entsorgung:<br>-<br>-<br><br>Bestimmung:<br>Labor <div style="border: 1px solid black; padding: 2px; text-align: center;">x</div><br>Experte <div style="border: 1px solid black; padding: 2px; text-align: center;">-</div> |

| Entnahmestelle / Materialbeschreibung | Dringlichkeit / Foto | Befund / Entsorgung |
|---|---|---|
| Keine Massnahmen. | | |

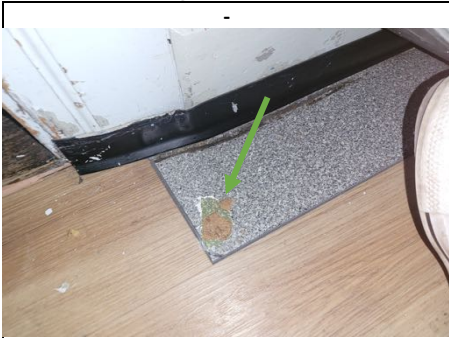
| Entnahmestelle / Materialbeschreibung | Dringlichkeit / Foto | Befund / Entsorgung |
|---|---|---|
| ID-Nr. : <b>8</b><br><br>Gebäude: <b>Zehntenplatz 3</b><br>Geschoss: <b>2.OG</b><br>Raum: <b>Küche</b><br><br>Bauteil: Bodenbelag 2. Lage<br>Material: Kunststoffbelag + Kleber<br><br>Datum: 02.04.2026<br><br>Ausmass: - | <div style="text-align: center;">Dringlichkeitsstufe</div> <div style="text-align: center;">-</div> | Befund:<br><br><div style="background-color: #92d050; padding: 2px;">Kein Asbest</div><br><div style="background-color: #cccccc; height: 20px;"></div><br><br>Entsorgung:<br>-<br>-<br><br>Bestimmung:<br>Labor <div style="border: 1px solid black; padding: 2px; text-align: center;">x</div><br>Experte <div style="border: 1px solid black; padding: 2px; text-align: center;">-</div> |

| Entnahmestelle / Materialbeschreibung | Dringlichkeit / Foto | Befund / Entsorgung |
|---|---|---|
| Keine Massnahmen. | | |

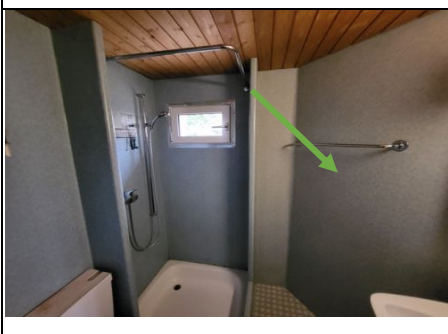
| Entnahmestelle / Materialbeschreibung | Dringlichkeit / Foto | Befund / Entsorgung |
|---|---|---|
| ID-Nr. : <b>9</b><br>Gebäude: <b>Zehntenplatz 3</b><br>Geschoss: <b>2.OG - identisch 1.OG Bad</b><br>Raum: <b>WC</b><br><br>Bauteil: Wand<br>Material: Kunststoffbelag + Kleber<br><br>Datum: 02.04.2026<br>Ausmass: - | <div style="text-align: center;">Dringlichkeitsstufe</div> <div style="text-align: center;">-</div> | Befund:<br><div style="border: 1px solid black; padding: 2px;">Kein Asbest</div><br>Entsorgung:<br>-<br>-<br><br>Bestimmung:<br>Labor <div style="border: 1px solid black; padding: 2px; text-align: center;">x</div><br>Experte <div style="border: 1px solid black; padding: 2px; text-align: center;">-</div> |

| Entnahmestelle / Materialbeschreibung | Dringlichkeit / Foto | Befund / Entsorgung |
|---|---|---|
| Keine Massnahmen. | | |

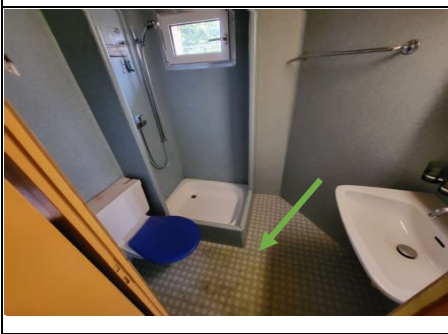
| Entnahmestelle / Materialbeschreibung | Dringlichkeit / Foto | Befund / Entsorgung |
|---|---|---|
| ID-Nr. : <b>10</b><br>Gebäude: <b>Zehntenplatz 3</b><br>Geschoss: <b>2.OG</b><br>Raum: <b>WC</b><br><br>Bauteil: Boden<br>Material: Kunststoffbelag + Kleber<br><br>Datum: 02.04.2026<br>Ausmass: - | <div style="text-align: center;">Dringlichkeitsstufe</div> <div style="text-align: center;">-</div> | Befund:<br><div style="border: 1px solid black; padding: 2px;">Kein Asbest</div><br>Entsorgung:<br>-<br>-<br><br>Bestimmung:<br>Labor <div style="border: 1px solid black; padding: 2px; text-align: center;">x</div><br>Experte <div style="border: 1px solid black; padding: 2px; text-align: center;">-</div> |

| Entnahmestelle / Materialbeschreibung | Dringlichkeit / Foto | Befund / Entsorgung |
|---|---|---|
| Keine Massnahmen. | | |

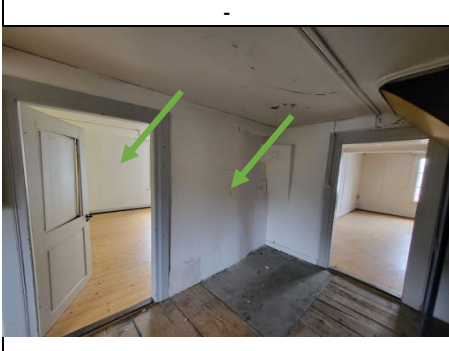
| Entnahmestelle / Materialbeschreibung | Dringlichkeit / Foto | Befund / Entsorgung |
|---|---|---|
| ID-Nr. : 11<br>Gebäude: Zehntenplatz 3<br>Geschoss: 2.OG<br>Raum: Korridor / Zimmer<br><br>Bauteil: Wand<br>Material: Grund- / Deckputz (MP)<br><br>Datum: 02.04.2026<br>Ausmass: - | <p style="text-align: center;"><b>Dringlichkeitsstufe</b></p> <p style="text-align: center;">-</p> | <p><b>Befund:</b></p> <div style="border: 1px solid black; padding: 2px;"> <div style="background-color: green; color: black; padding: 2px;">Kein Asbest</div> <div style="background-color: gray; height: 20px; width: 100%;"></div> </div> <p><b>Entsorgung:</b></p> <p>-</p> <p>-</p> <p><b>Bestimmung:</b></p> <p>Labor <div style="border: 1px solid black; padding: 2px; text-align: center;">x</div></p> <p>Experte <div style="border: 1px solid black; padding: 2px; text-align: center;">-</div></p> |

| Entnahmestelle / Materialbeschreibung | Dringlichkeit / Foto | Befund / Entsorgung |
|---|---|---|
| Keine Massnahmen. | | |

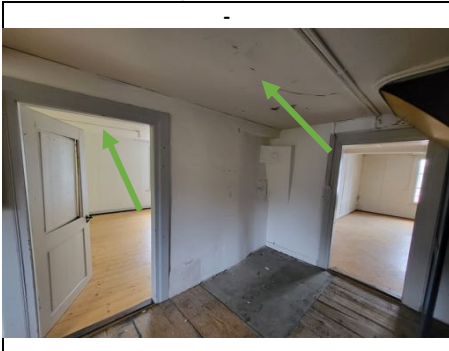
| Entnahmestelle / Materialbeschreibung | Dringlichkeit / Foto | Befund / Entsorgung |
|---|---|---|
| ID-Nr. : 12<br>Gebäude: Zehntenplatz 3<br>Geschoss: 2.OG<br>Raum: Korridor / Zimmer<br><br>Bauteil: Decke<br>Material: Verputz (MP)<br><br>Datum: 02.04.2026<br>Ausmass: - | <p style="text-align: center;"><b>Dringlichkeitsstufe</b></p> <p style="text-align: center;">-</p> | <p><b>Befund:</b></p> <div style="border: 1px solid black; padding: 2px;"> <div style="background-color: green; color: black; padding: 2px;">Kein Asbest</div> <div style="background-color: gray; height: 20px; width: 100%;"></div> </div> <p><b>Entsorgung:</b></p> <p>-</p> <p>-</p> <p><b>Bestimmung:</b></p> <p>Labor <div style="border: 1px solid black; padding: 2px; text-align: center;">x</div></p> <p>Experte <div style="border: 1px solid black; padding: 2px; text-align: center;">-</div></p> |

| Entnahmestelle / Materialbeschreibung | Dringlichkeit / Foto | Befund / Entsorgung |
|---|---|---|
| Keine Massnahmen. | | |

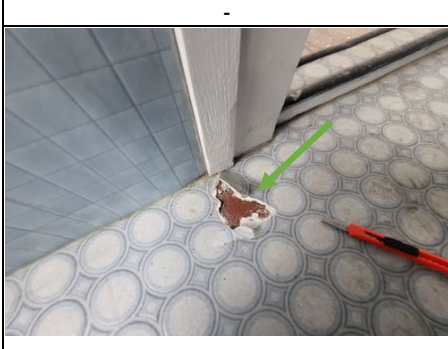
| Entnahmestelle / Materialbeschreibung | Dringlichkeit / Foto | Befund / Entsorgung |
|---|---|---|
| ID-Nr. : <b>13</b><br>Gebäude: <b>Zehntenplatz 3</b><br>Geschoss: <b>1.OG</b><br>Raum: <b>Bad</b><br><br>Bauteil: Boden<br>Material: Kunststoffbelag + Kleber<br><br>Datum: 02.04.2026<br>Ausmass: - | <p align="center"><b>Dringlichkeitsstufe</b></p> <p align="center">-</p> | <p><b>Befund:</b></p> <div style="border: 1px solid black; padding: 2px; background-color: #90EE90;">Kein Asbest</div><br><p><b>Entsorgung:</b></p> <p>-</p> <p>-</p><br><p><b>Bestimmung:</b></p> <p>Labor <div style="border: 1px solid black; padding: 2px; text-align: center;">x</div></p> <p>Experte <div style="border: 1px solid black; padding: 2px; text-align: center;">-</div></p> |

| Entnahmestelle / Materialbeschreibung | Dringlichkeit / Foto | Befund / Entsorgung |
|---|---|---|
| Keine Massnahmen. | | |

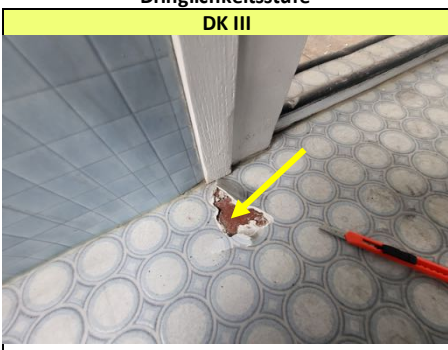
| Entnahmestelle / Materialbeschreibung | Dringlichkeit / Foto | Befund / Entsorgung |
|---|---|---|
| ID-Nr. : <b>14.V</b><br>Gebäude: <b>Zehntenplatz 3</b><br>Geschoss: <b>1.OG</b><br>Raum: <b>Bad</b><br><br>Bauteil: Unter Bodenbelag<br>Material: Alte Fliesen - Bleibt bestehen<br><br>Datum: 02.04.2026<br>Ausmass: - | <p align="center"><b>Dringlichkeitsstufe</b></p> <div style="background-color: yellow; text-align: center; padding: 2px;"><b>DK III</b></div> | <p><b>Befund:</b></p> <div style="border: 1px solid black; padding: 2px; background-color: yellow;">Verdacht auf Asbest</div><br><p><b>Entsorgung:</b></p> <p>-</p> <p>-</p><br><p><b>Bestimmung:</b></p> <p>Labor <div style="border: 1px solid black; padding: 2px; text-align: center;">-</div></p> <p>Experte <div style="border: 1px solid black; padding: 2px; text-align: center;">x</div></p> |

| Entnahmestelle / Materialbeschreibung | Dringlichkeit / Foto | Befund / Entsorgung |
|---|---|---|
| Analyse des Materials vor baulichen Eingriffen erforderlich. | | |

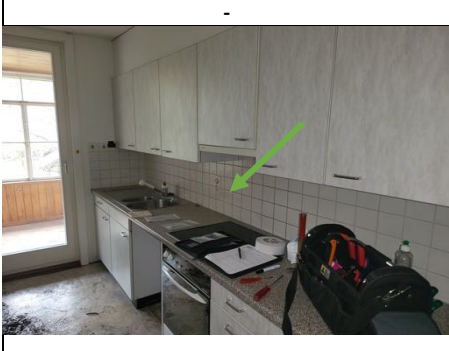
| Entnahmestelle / Materialbeschreibung | Dringlichkeit / Foto | Befund / Entsorgung |
|---|---|---|
| ID-Nr. : <b>15</b><br><br>Gebäude: <b>Zehntenplatz 3</b><br>Geschoss: <b>1.OG</b><br>Raum: <b>Küche</b><br><br>Bauteil:     Wandfliesen klein (Wandschild)<br>Material:    Fliesenkleber<br><br>Datum:       02.04.2026<br><br>Ausmass:    - | <div style="text-align: center;">Dringlichkeitsstufe</div> <div style="text-align: center;">-</div> | Befund:<br><br><div style="background-color: #90EE90; padding: 2px;">Kein Asbest</div><br><div style="background-color: #D3D3D3; height: 20px;"></div><br><br>Entsorgung:<br>-<br>-<br><br>Bestimmung:<br>Labor <div style="border: 1px solid black; padding: 2px; text-align: center;">x</div><br>Experte <div style="border: 1px solid black; padding: 2px; text-align: center;">-</div> |

| Entnahmestelle / Materialbeschreibung | Dringlichkeit / Foto | Befund / Entsorgung |
|---|---|---|
| Keine Massnahmen. | | |

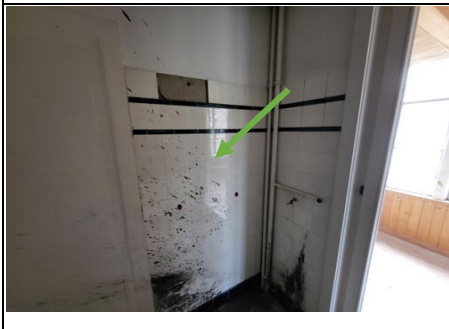
| Entnahmestelle / Materialbeschreibung | Dringlichkeit / Foto | Befund / Entsorgung |
|---|---|---|
| ID-Nr. : <b>16</b><br><br>Gebäude: <b>Zehntenplatz 3</b><br>Geschoss: <b>1.OG</b><br>Raum: <b>Küche</b><br><br>Bauteil:     Wandfliesen gross<br>Material:    Fliesenkleber<br><br>Datum:       02.04.2026<br><br>Ausmass:    - | <div style="text-align: center;">Dringlichkeitsstufe</div> <div style="text-align: center;">-</div> | Befund:<br><br><div style="background-color: #90EE90; padding: 2px;">Kein Asbest</div><br><div style="background-color: #D3D3D3; height: 20px;"></div><br><br>Entsorgung:<br>-<br>-<br><br>Bestimmung:<br>Labor <div style="border: 1px solid black; padding: 2px; text-align: center;">x</div><br>Experte <div style="border: 1px solid black; padding: 2px; text-align: center;">-</div> |

| Entnahmestelle / Materialbeschreibung | Dringlichkeit / Foto | Befund / Entsorgung |
|---|---|---|
| Keine Massnahmen. | | |

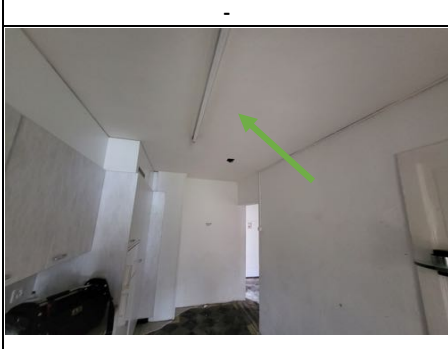
| Entnahmestelle / Materialbeschreibung | Dringlichkeit / Foto | Befund / Entsorgung |
|---|---|---|
| ID-Nr. : <b>17</b><br>Gebäude: <b>Zehntenplatz 3</b><br>Geschoss: <b>1.OG</b><br>Raum: <b>Küche</b><br><br>Bauteil: Decke<br>Material: Verputz<br><br>Datum: 02.04.2026<br>Ausmass: - | <p align="center"><b>Dringlichkeitsstufe</b></p> <p align="center">-</p> | <p><b>Befund:</b></p> <div style="border: 1px solid black; padding: 2px;"> <b>Kein Asbest</b> </div><br><p><b>Entsorgung:</b></p> <p>-</p> <p>-</p><br><p><b>Bestimmung:</b></p> <p>Labor <span style="border: 1px solid black; padding: 0 5px;">x</span></p> <p>Experte <span style="border: 1px solid black; padding: 0 5px;">-</span></p> |

| Entnahmestelle / Materialbeschreibung | Dringlichkeit / Foto | Befund / Entsorgung |
|---|---|---|
| Keine Massnahmen. | | |

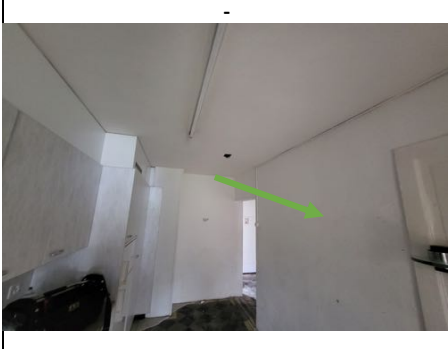
| Entnahmestelle / Materialbeschreibung | Dringlichkeit / Foto | Befund / Entsorgung |
|---|---|---|
| ID-Nr. : <b>18</b><br>Gebäude: <b>Zehntenplatz 3</b><br>Geschoss: <b>1.OG</b><br>Raum: <b>Küche</b><br><br>Bauteil: Wand<br>Material: Grund- / Deckputz (MP)<br><br>Datum: 02.04.2026<br>Ausmass: - | <p align="center"><b>Dringlichkeitsstufe</b></p> <p align="center">-</p> | <p><b>Befund:</b></p> <div style="border: 1px solid black; padding: 2px;"> <b>Kein Asbest</b> </div><br><p><b>Entsorgung:</b></p> <p>-</p> <p>-</p><br><p><b>Bestimmung:</b></p> <p>Labor <span style="border: 1px solid black; padding: 0 5px;">x</span></p> <p>Experte <span style="border: 1px solid black; padding: 0 5px;">-</span></p> |

| Entnahmestelle / Materialbeschreibung | Dringlichkeit / Foto | Befund / Entsorgung |
|---|---|---|
| Keine Massnahmen. | | |

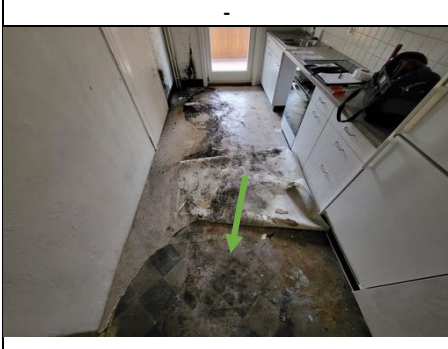
| Entnahmestelle / Materialbeschreibung | Dringlichkeit / Foto | Befund / Entsorgung |
|---|---|---|
| ID-Nr. : <b>19</b><br>Gebäude: <b>Zehntenplatz 3</b><br>Geschoss: <b>1.OG</b><br>Raum: <b>Küche</b><br><br>Bauteil: Boden<br>Material: Ausgleichsmörtel / Kleber<br><br>Datum: 02.04.2026<br>Ausmass: - | <p align="center"><b>Dringlichkeitsstufe</b></p> <p align="center">-</p> | <p><b>Befund:</b></p> <div style="border: 1px solid black; padding: 2px;"> <b>Kein Asbest</b> </div><br><p><b>Entsorgung:</b></p> <p>-</p> <p>-</p><br><p><b>Bestimmung:</b></p> <p>Labor <span style="border: 1px solid black; padding: 0 5px;">x</span></p> <p>Experte <span style="border: 1px solid black; padding: 0 5px;">-</span></p> |

| Entnahmestelle / Materialbeschreibung | Dringlichkeit / Foto | Befund / Entsorgung |
|---|---|---|
| Keine Massnahmen. | | |

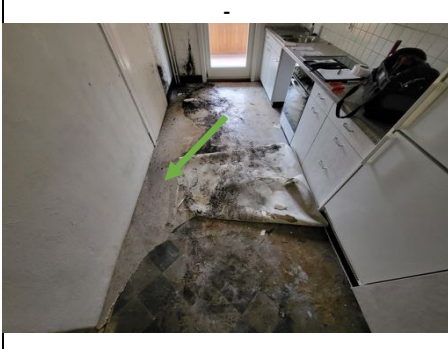
| Entnahmestelle / Materialbeschreibung | Dringlichkeit / Foto | Befund / Entsorgung |
|---|---|---|
| ID-Nr. : <b>20.V</b><br>Gebäude: <b>Zehntenplatz 3</b><br>Geschoss: <b>1.OG</b><br>Raum: <b>Küche</b><br><br>Bauteil: Bodenbelag<br>Material: Kein Verdacht (neuer)<br><br>Datum: 02.04.2026<br>Ausmass: - | <p align="center"><b>Dringlichkeitsstufe</b></p> <p align="center">-</p> | <p><b>Befund:</b></p> <div style="border: 1px solid black; padding: 2px;"> <b>Kein Asbest</b> </div><br><p><b>Entsorgung:</b></p> <p>-</p> <p>-</p><br><p><b>Bestimmung:</b></p> <p>Labor <span style="border: 1px solid black; padding: 0 5px;">-</span></p> <p>Experte <span style="border: 1px solid black; padding: 0 5px;">x</span></p> |

| Entnahmestelle / Materialbeschreibung | Dringlichkeit / Foto | Befund / Entsorgung |
|---|---|---|
| Keine Massnahmen. | | |

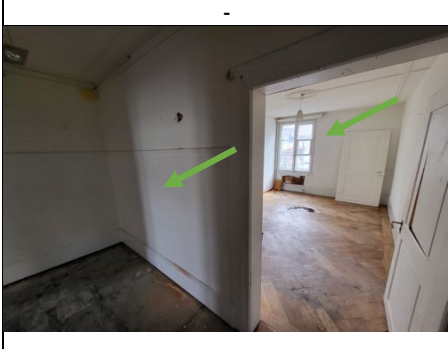
| Entnahmestelle / Materialbeschreibung | Dringlichkeit / Foto | Befund / Entsorgung |
|---|---|---|
| ID-Nr. : <b>21</b><br>Gebäude: <b>Zehntenplatz 3</b><br>Geschoss: <b>1.OG</b><br>Raum: <b>Zimmer / Korridor</b><br><br>Bauteil: Wand<br>Material: Tapete / Verputz (MP)<br><br>Datum: 02.04.2026<br>Ausmass: - | <p style="text-align: center;"><b>Dringlichkeitsstufe</b></p> <p style="text-align: center;">-</p> | <p><b>Befund:</b></p> <div style="border: 1px solid black; padding: 2px;"> <b>Kein Asbest</b> </div><br><p><b>Entsorgung:</b></p> <p>-</p> <p>-</p><br><p><b>Bestimmung:</b></p> <p>Labor <span style="border: 1px solid black; padding: 0 5px;">x</span></p> <p>Experte <span style="border: 1px solid black; padding: 0 5px;">-</span></p> |

| Entnahmestelle / Materialbeschreibung | Dringlichkeit / Foto | Befund / Entsorgung |
|---|---|---|
| Keine Massnahmen. | | |

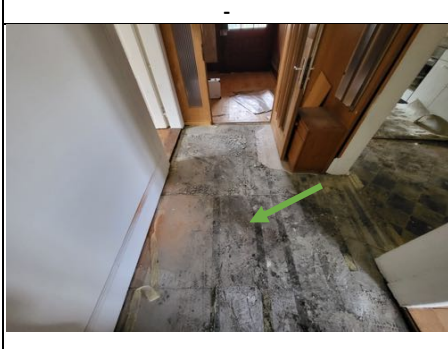
| Entnahmestelle / Materialbeschreibung | Dringlichkeit / Foto | Befund / Entsorgung |
|---|---|---|
| ID-Nr. : <b>22</b><br>Gebäude: <b>Zehntenplatz 3</b><br>Geschoss: <b>1.OG</b><br>Raum: <b>Korridor</b><br><br>Bauteil: Boden<br>Material: Ausgleichsmörtel<br><br>Datum: 02.04.2026<br>Ausmass: - | <p style="text-align: center;"><b>Dringlichkeitsstufe</b></p> <p style="text-align: center;">-</p> | <p><b>Befund:</b></p> <div style="border: 1px solid black; padding: 2px;"> <b>Kein Asbest</b> </div><br><p><b>Entsorgung:</b></p> <p>-</p> <p>-</p><br><p><b>Bestimmung:</b></p> <p>Labor <span style="border: 1px solid black; padding: 0 5px;">x</span></p> <p>Experte <span style="border: 1px solid black; padding: 0 5px;">-</span></p> |

| Entnahmestelle / Materialbeschreibung | Dringlichkeit / Foto | Befund / Entsorgung |
|---|---|---|
| Keine Massnahmen. | | |

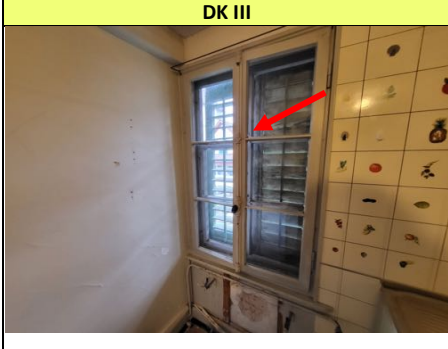
| Entnahmestelle / Materialbeschreibung | Dringlichkeit / Foto | Befund / Entsorgung |
|---|---|---|
| ID-Nr. : <b>23</b><br>Gebäude: <b>Zehntenplatz 3</b><br>Geschoss: <b>Ganzes Gebäude</b><br>Raum: <b>-</b><br><br>Bauteil: Holzfenster<br>Material: Fesnterkitt (MP)<br><br>Datum: 02.04.2026<br>Ausmass: - | <p align="center"><b>Dringlichkeitsstufe</b></p> <p align="center"><b>DK III</b></p> | <p><b>Befund:</b></p> <p><b>Asbest entdeckt</b></p><br><p><b>Entsorgung:</b><br/> Typ E - VeVA-Code: 17 06 05<br/> -</p><br><p><b>Bestimmung:</b><br/> Labor <input checked="" type="checkbox"/><br/> Experte <input type="checkbox"/></p> |

| Entnahmestelle / Materialbeschreibung | Dringlichkeit / Foto | Befund / Entsorgung |
|---|---|---|
| Sanierung vor baulichen Eingriffen durch instruiertes Personal. | | |

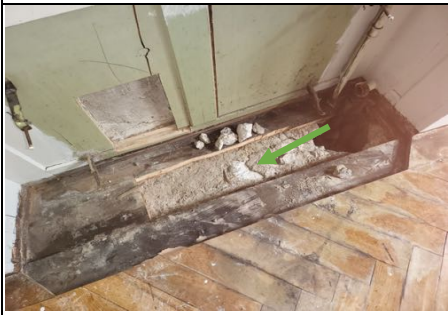
| Entnahmestelle / Materialbeschreibung | Dringlichkeit / Foto | Befund / Entsorgung |
|---|---|---|
| ID-Nr. : <b>26</b><br>Gebäude: <b>Zehntenplatz 3</b><br>Geschoss: <b>EG</b><br>Raum: <b>Ganzer Stock</b><br><br>Bauteil: Zwischenboden<br>Material: Aufbau Boden<br><br>Datum: 02.04.2026<br>Ausmass: - | <div style="text-align: center;">Dringlichkeitsstufe</div> <div style="border: 1px solid black; height: 150px; display: flex; align-items: center; justify-content: center;"> <div style="border-top: 1px solid black; width: 100%; text-align: center;">-</div> </div> | Befund:<br><div style="border: 1px solid black; padding: 2px;"> <div style="background-color: green; color: black; padding: 2px;">Kein Asbest</div> <div style="background-color: gray; height: 20px;"></div> </div><br>Entsorgung:<br>-<br>-<br><br>Bestimmung:<br>Labor <div style="border: 1px solid black; padding: 2px; text-align: center;">x</div><br>Experte <div style="border: 1px solid black; padding: 2px; text-align: center;">-</div> |

| Entnahmestelle / Materialbeschreibung | Dringlichkeit / Foto | Befund / Entsorgung |
|---|---|---|
| Keine Massnahmen. | | |

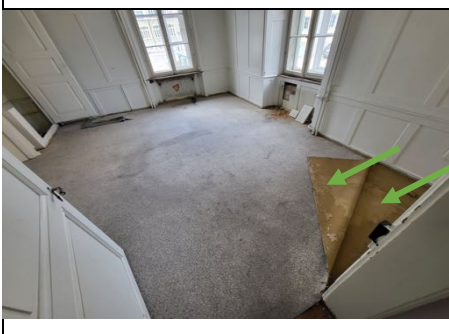
| Entnahmestelle / Materialbeschreibung | Dringlichkeit / Foto | Befund / Entsorgung |
|---|---|---|
| ID-Nr. : <b>27</b><br><br>Gebäude: <b>Zehntenplatz 3</b><br>Geschoss: <b>EG - Identisch 1.OG</b><br>Raum: <b>Zimmer</b><br><br>Bauteil: Teppichboden<br>Material: Kleber (MP)<br><br>Datum: 02.04.2026<br><br>Ausmass: - | <p align="center"><b>Dringlichkeitsstufe</b></p> <p align="center">-</p> | <p><b>Befund:</b></p> <div style="border: 1px solid black; padding: 2px; background-color: #90EE90;">Kein Asbest</div> <div style="border: 1px solid black; height: 20px; background-color: #D3D3D3;"></div> <p><b>Entsorgung:</b></p> <p>-</p> <p>-</p> <p><b>Bestimmung:</b></p> <p>Labor <div style="border: 1px solid black; padding: 2px; text-align: center;">x</div></p> <p>Experte <div style="border: 1px solid black; padding: 2px; text-align: center;">-</div></p> |

| Entnahmestelle / Materialbeschreibung | Dringlichkeit / Foto | Befund / Entsorgung |
|---|---|---|
| Keine Massnahmen. | | |

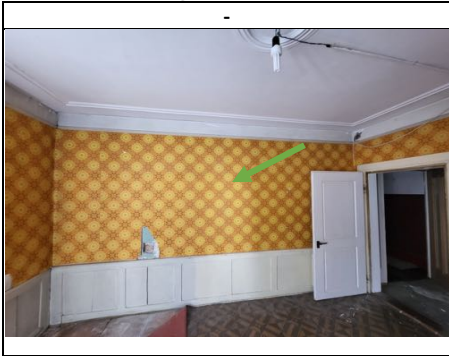
| Entnahmestelle / Materialbeschreibung | Dringlichkeit / Foto | Befund / Entsorgung |
|---|---|---|
| ID-Nr. : <b>28</b><br><br>Gebäude: <b>Zehntenplatz 3</b><br>Geschoss: <b>EG</b><br>Raum: <b>Zimmer 1 Rechts</b><br><br>Bauteil: Wand<br>Material: Tapete /Verputz (MP)<br><br>Datum: 02.04.2026<br><br>Ausmass: - | <p align="center"><b>Dringlichkeitsstufe</b></p> <p align="center">-</p> | <p><b>Befund:</b></p> <div style="border: 1px solid black; padding: 2px; background-color: #90EE90;">Kein Asbest</div> <div style="border: 1px solid black; height: 20px; background-color: #D3D3D3;"></div> <p><b>Entsorgung:</b></p> <p>-</p> <p>-</p> <p><b>Bestimmung:</b></p> <p>Labor <div style="border: 1px solid black; padding: 2px; text-align: center;">x</div></p> <p>Experte <div style="border: 1px solid black; padding: 2px; text-align: center;">-</div></p> |

| Entnahmestelle / Materialbeschreibung | Dringlichkeit / Foto | Befund / Entsorgung |
|---|---|---|
| Keine Massnahmen. | | |

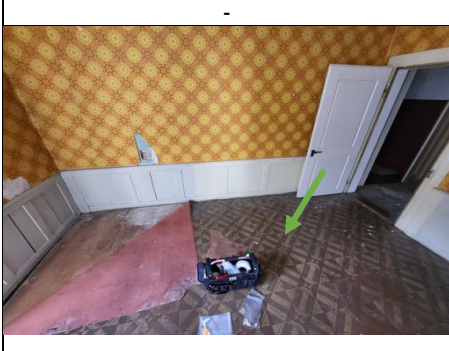
| Entnahmestelle / Materialbeschreibung | Dringlichkeit / Foto | Befund / Entsorgung |
|---|---|---|
| ID-Nr. : <b>29</b><br><br>Gebäude: <b>Zehntenplatz 3</b><br>Geschoss: <b>EG</b><br>Raum: <b>Zimmer 1 Rechts</b><br><br>Bauteil:     Boden<br>Material:    Kunststoffbelag + Kleber<br><br>Datum:       02.04.2026<br><br>Ausmass:    - | <p style="text-align: center;"><b>Dringlichkeitsstufe</b></p> <p style="text-align: center;">-</p> | <p><b>Befund:</b></p> <div style="border: 1px solid black; padding: 2px;"> <div style="background-color: green; color: black; padding: 2px;">Kein Asbest</div> <div style="background-color: gray; height: 20px; width: 100%;"></div> </div> <p><b>Entsorgung:</b></p> <p>-</p> <p>-</p> <p><b>Bestimmung:</b></p> <div style="display: flex; justify-content: space-between;"> <div>Labor</div> <div style="border: 1px solid black; padding: 2px; text-align: center;">x</div> </div> <div style="display: flex; justify-content: space-between;"> <div>Experte</div> <div style="border: 1px solid black; padding: 2px; text-align: center;">-</div> </div> |

| Entnahmestelle / Materialbeschreibung | Dringlichkeit / Foto | Befund / Entsorgung |
|---|---|---|
| Keine Massnahmen. | | |

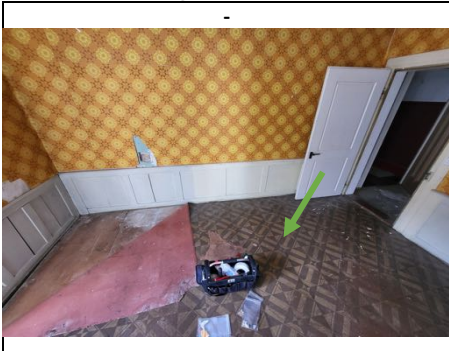
| Entnahmestelle / Materialbeschreibung | Dringlichkeit / Foto | Befund / Entsorgung |
|---|---|---|
| ID-Nr. : <b>30</b><br><br>Gebäude: <b>Zehntenplatz 3</b><br>Geschoss: <b>EG</b><br>Raum: <b>Zimmer 1 Rechts</b><br><br>Bauteil:     Boden<br>Material:    Ausgleichsmörtel<br><br>Datum:       02.04.2026<br><br>Ausmass:    - | <p style="text-align: center;"><b>Dringlichkeitsstufe</b></p> <p style="text-align: center;">-</p> | <p><b>Befund:</b></p> <div style="border: 1px solid black; padding: 2px;"> <div style="background-color: green; color: black; padding: 2px;">Kein Asbest</div> <div style="background-color: gray; height: 20px; width: 100%;"></div> </div> <p><b>Entsorgung:</b></p> <p>-</p> <p>-</p> <p><b>Bestimmung:</b></p> <div style="display: flex; justify-content: space-between;"> <div>Labor</div> <div style="border: 1px solid black; padding: 2px; text-align: center;">x</div> </div> <div style="display: flex; justify-content: space-between;"> <div>Experte</div> <div style="border: 1px solid black; padding: 2px; text-align: center;">-</div> </div> |

| Entnahmestelle / Materialbeschreibung | Dringlichkeit / Foto | Befund / Entsorgung |
|---|---|---|
| Keine Massnahmen. | | |

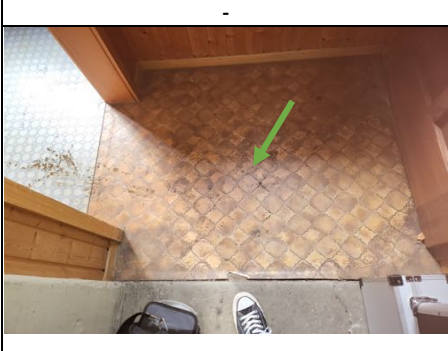
| Entnahmestelle / Materialbeschreibung | Dringlichkeit / Foto | Befund / Entsorgung |
|---|---|---|
| ID-Nr. : <b>31</b><br>Gebäude: <b>Zehntenplatz 3</b><br>Geschoss: <b>EG</b><br>Raum: <b>Eingangsbereich</b><br><br>Bauteil: Boden<br>Material: Kunststoffbelag + Kleber<br><br>Datum: 02.04.2026<br>Ausmass: - | <p align="center"><b>Dringlichkeitsstufe</b></p> <p align="center">-</p> | <p><b>Befund:</b></p> <div style="border: 1px solid black; padding: 2px;"> <b>Kein Asbest</b> </div><br><p><b>Entsorgung:</b></p> <p>-</p> <p>-</p><br><p><b>Bestimmung:</b></p> <p>Labor <span style="border: 1px solid black; padding: 0 5px;">x</span></p> <p>Experte <span style="border: 1px solid black; padding: 0 5px;">-</span></p> |

| Entnahmestelle / Materialbeschreibung | Dringlichkeit / Foto | Befund / Entsorgung |
|---|---|---|
| Keine Massnahmen. | | |

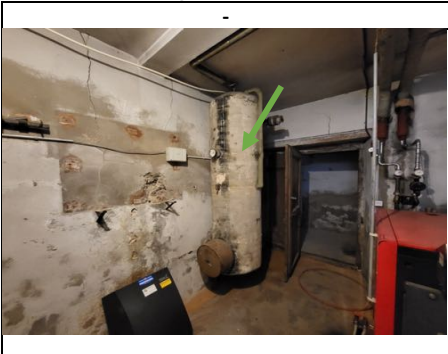
| Entnahmestelle / Materialbeschreibung | Dringlichkeit / Foto | Befund / Entsorgung |
|---|---|---|
| ID-Nr. : <b>32</b><br>Gebäude: <b>Zehntenplatz 3</b><br>Geschoss: <b>UG</b><br>Raum: <b>Heizungsraum</b><br><br>Bauteil: Boiler<br>Material: Isolation / Ummantelung<br><br>Datum: 14.04.2022<br>Ausmass: - | <p align="center"><b>Dringlichkeitsstufe</b></p> <p align="center">-</p> | <p><b>Befund:</b></p> <div style="border: 1px solid black; padding: 2px;"> <b>Kein Asbest</b> </div><br><p><b>Entsorgung:</b></p> <p>-</p> <p>-</p><br><p><b>Bestimmung:</b></p> <p>Labor <span style="border: 1px solid black; padding: 0 5px;">x</span></p> <p>Experte <span style="border: 1px solid black; padding: 0 5px;">-</span></p> |

| Entnahmestelle / Materialbeschreibung | Dringlichkeit / Foto | Befund / Entsorgung |
|---|---|---|
| Keine Massnahmen. | | |

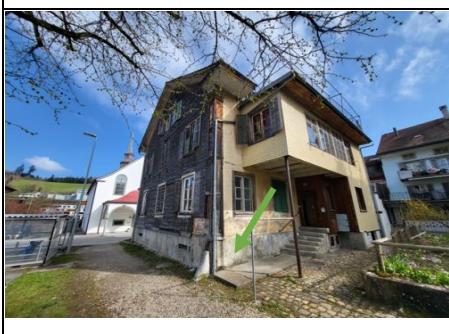
| Entnahmestelle / Materialbeschreibung | Dringlichkeit / Foto | Befund / Entsorgung |
|---|---|---|
| ID-Nr. : <b>33</b><br>Gebäude: <b>Zehntenplatz 3</b><br>Geschoss: <b>Aussen</b><br>Raum: -<br><br>Bauteil: Fassade<br>Material: Verputz (MP)<br><br>Datum: 02.04.2026<br>Ausmass: - | <p align="center"><b>Dringlichkeitsstufe</b></p> <p align="center">-</p> | <p><b>Befund:</b></p> <div style="background-color: green; color: black; padding: 2px;">Kein Asbest</div><br><p><b>Entsorgung:</b></p> <p>-</p> <p>-</p><br><p><b>Bestimmung:</b></p> <p>Labor <span style="border: 1px solid black; padding: 0 5px;">x</span></p> <p>Experte <span style="border: 1px solid black; padding: 0 5px;">-</span></p> |

| Entnahmestelle / Materialbeschreibung | Dringlichkeit / Foto | Befund / Entsorgung |
|---|---|---|
| Keine Massnahmen. | | |

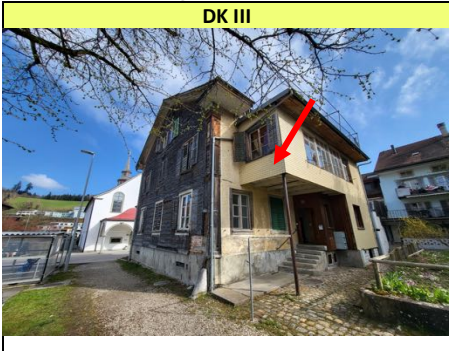
| Entnahmestelle / Materialbeschreibung | Dringlichkeit / Foto | Befund / Entsorgung |
|---|---|---|
| ID-Nr. : <b>34.V</b><br>Gebäude: <b>Zehntenplatz 3</b><br>Geschoss: <b>Aussen</b><br>Raum: -<br><br>Bauteil: Fassade<br>Material: Faserzementschindeln<br><br>Datum: 02.04.2026<br>Ausmass: - | <p align="center"><b>Dringlichkeitsstufe</b></p> <div style="background-color: yellow; padding: 2px;">DK III</div> | <p><b>Befund:</b></p> <div style="background-color: red; color: black; padding: 2px;">Asbest entdeckt</div><br><p><b>Entsorgung:</b></p> <p>Typ B - VeVA-Code: 17 06 98</p> <p>-</p><br><p><b>Bestimmung:</b></p> <p>Labor <span style="border: 1px solid black; padding: 0 5px;">-</span></p> <p>Experte <span style="border: 1px solid black; padding: 0 5px;">x</span></p> |

| Entnahmestelle / Materialbeschreibung | Dringlichkeit / Foto | Befund / Entsorgung |
|---|---|---|
| Sanierung vor baulichen Eingriffen durch instruiertes Personal. | | |

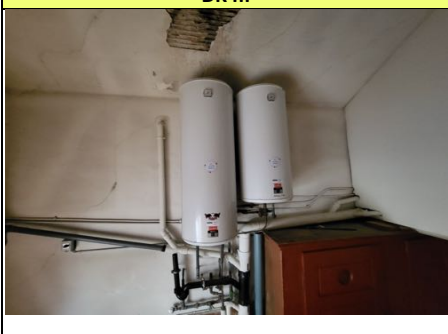
| Entnahmestelle / Materialbeschreibung | Dringlichkeit / Foto | Befund / Entsorgung |
|---|---|---|
| ID-Nr. : <b>35.V</b><br>Gebäude: <b>Zehntenplatz 3</b><br>Geschoss: <b>OG</b><br>Raum: -<br><br>Bauteil: Boiler<br>Material: Isolation / Dichtungen<br><br>Datum: 02.04.2026<br>Ausmass: - | <p align="center"><b>Dringlichkeitsstufe</b></p> <p align="center"><b>DK III</b></p> | <p><b>Befund:</b></p> <p><b>Verdacht auf Asbest</b></p><br><p><b>Entsorgung:</b></p> <p>-</p> <p>-</p><br><p><b>Bestimmung:</b></p> <p>Labor <input type="checkbox"/></p> <p>Experte <input checked="" type="checkbox"/></p> |

| Entnahmestelle / Materialbeschreibung | Dringlichkeit / Foto | Befund / Entsorgung |
|---|---|---|
| Analyse des Materials vor baulichen Eingriffen erforderlich. | | |

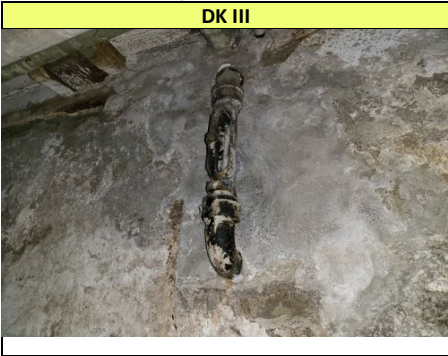
| Entnahmestelle / Materialbeschreibung | Dringlichkeit / Foto | Befund / Entsorgung |
|---|---|---|
| ID-Nr. : <b>36.V</b><br>Gebäude: <b>Zehntenplatz 3</b><br>Geschoss: <b>Ganzes Gebäude</b><br>Raum: -<br><br>Bauteil: Steckmuffen Gussleitung<br>Material: Füllung/ Abdichtung<br><br>Datum: 02.04.2026<br>Ausmass: - | <p align="center"><b>Dringlichkeitsstufe</b></p> <p align="center"><b>DK III</b></p> | <p><b>Befund:</b></p> <p><b>Verdacht auf Asbest</b></p><br><p><b>Entsorgung:</b></p> <p>Schmelzwerk</p> <p>-</p><br><p><b>Bestimmung:</b></p> <p>Labor <input type="checkbox"/></p> <p>Experte <input checked="" type="checkbox"/></p> |

| Entnahmestelle / Materialbeschreibung | Dringlichkeit / Foto | Befund / Entsorgung |
|---|---|---|
| Sanierung vor baulichen Eingriffen durch instruiertes Personal. | | |

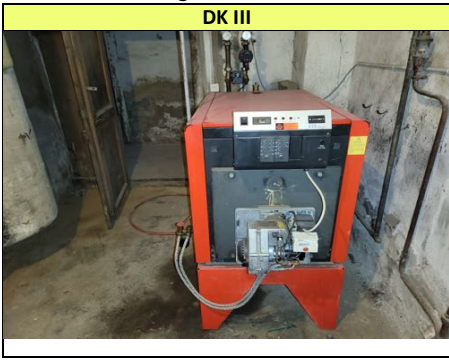
| Entnahmestelle / Materialbeschreibung | Dringlichkeit / Foto | Befund / Entsorgung |
|---|---|---|
| ID-Nr. : <b>37.V</b><br><br>Gebäude: <b>Zehntenplatz 3</b><br>Geschoss: <b>UG</b><br>Raum: <b>Heizungsraum</b><br><br>Bauteil:     Heizung<br>Material:    Isolation / Dichtungen<br><br>Datum:       02.04.2026<br><br>Ausmass:    - | <p align="center"><b>Dringlichkeitsstufe</b></p> <p align="center"><b>DK III</b></p> | <p><b>Befund:</b></p> <p><b>Verdacht auf Asbest</b></p> <p><b>Entsorgung:</b></p> <p>-</p> <p>-</p> <p><b>Bestimmung:</b></p> <p>Labor                   <input type="checkbox"/></p> <p>Experte                 <input checked="" type="checkbox"/></p> |

| Entnahmestelle / Materialbeschreibung | Dringlichkeit / Foto | Befund / Entsorgung |
|---|---|---|
| Analyse des Materials vor baulichen Eingriffen erforderlich. | | |
