## Villa am Zehntenplatz 3, Willisau

### Bericht zur Bau- und Farbuntersuchung

Untersuchung  
& Bericht: **Waldispühl Restaurierung**  
Baselstrasse 42  
6252 Dagmersellen

Dagmersellen, 13. Juni 2026

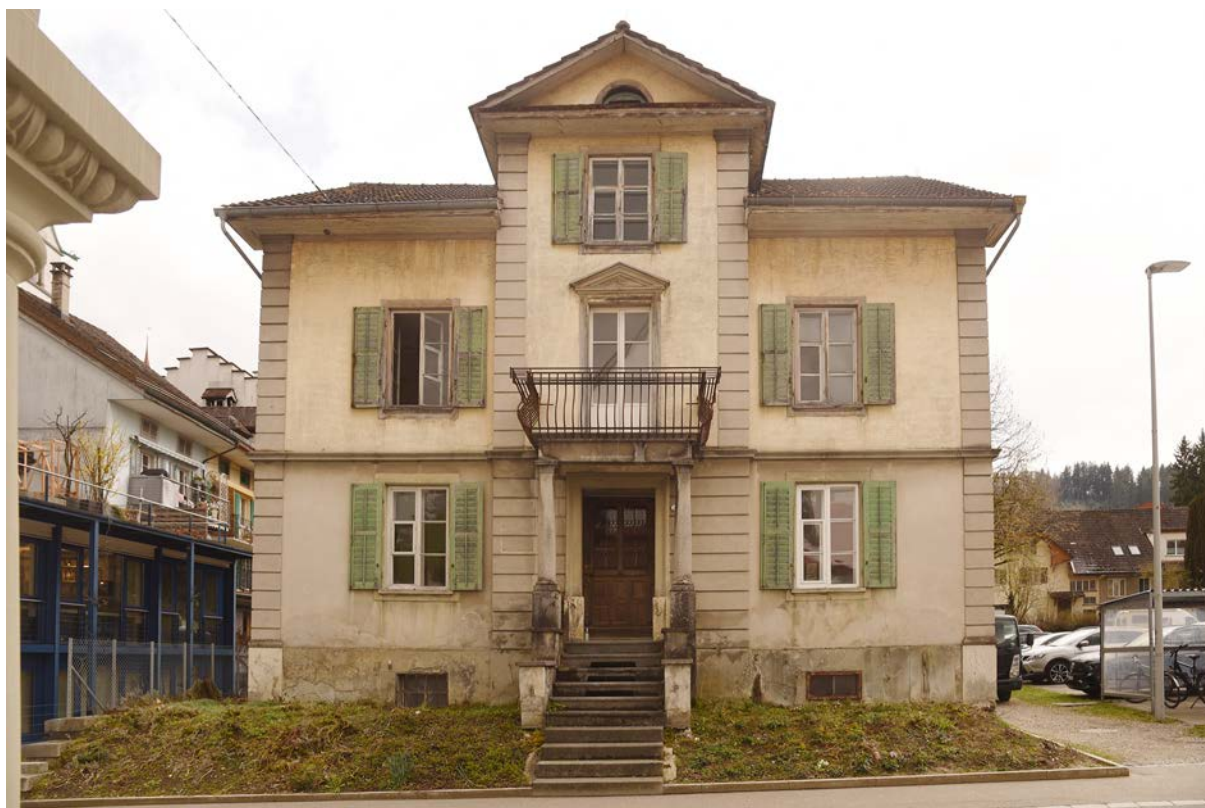
Nordfassade von der Heilig-Blut-Kapelle her fotografiert, Zustand März 2026.

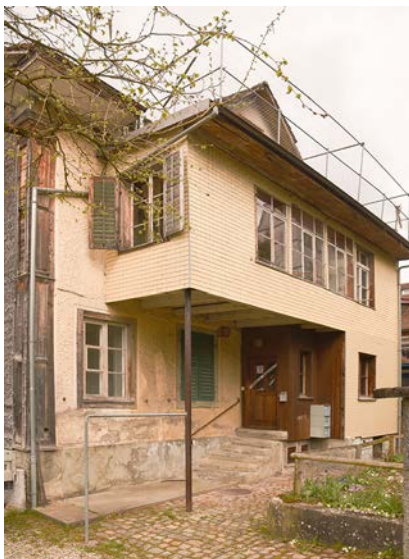
Abb. 3: Ansicht von Südwesten mit Laube und Hintereingang, Ecklisene aus Holz (linker Bildrand).

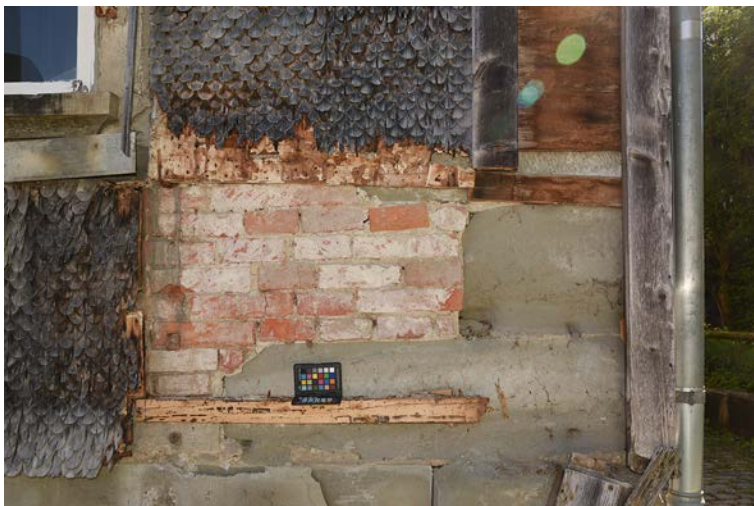
Abb. 11: Sondage an der Westfassade, rechte (südliche) Ecke. Auf dem Backsteinmauerwerk ist eine Holzlattung angebracht, auf welcher die Schindeln befestigt wurden. Zur besseren Abdichtung wurden sie mit Papierbögen (Abb. 13, Abb. 14) unterlegt.

Dass in diesem Fall der Fassadenverputz schon nach kurzer Zeit abgeschlagen und durch Schindeln ersetzt worden zu sein scheint, ist ungewöhnlich. Möglicherweise zeigte die Westfassade bereits nach wenigen Jahren deutliche Schäden aufgrund der Bewitterung, weshalb

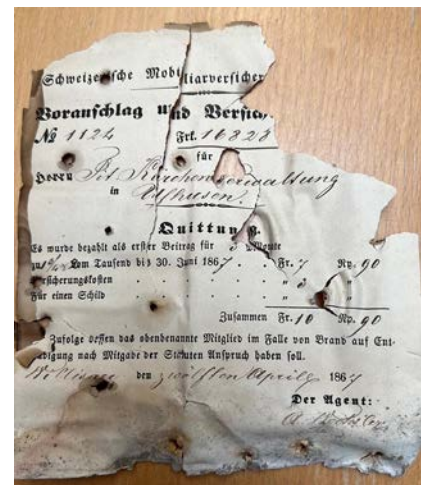
Der bis heute bestehende Schindelrand auf der Westfassade entstand mit Sicherheit nach dem Besitzerwechsel 1872, denn unter den Schindeln wurden Verträge und Quittungen der Schweizerischen Mobiliarversicherung mit Datierungen zwischen 1867 und 1872 gefunden. Dies belegt, dass das Haus bei der Ausführung der Schindelfassade bereits dem Versicherungsagenten Franz Meyer gehörte. Ob die Westfassade zuvor verputzt oder zum Zeitpunkt des Besitzerwechsels noch nicht fertig war, kann zurzeit nicht zweifelsfrei gesagt werden. Die Befunde sprechen eher dafür, dass die Fassade zunächst für einige Jahre verputzt war, denn auf dem Backsteinmauerwerk unter den Schindeln finden sich Reste von Putzmörtel (Abb. 12).

Abb. 14: Quittung, oben mit «Schweizerische Mobiliarversicherung» beschriftet und mit 1867 datiert. Foto: Lucas Peter.

Mit der vollständigen Entfernung des heute stark zersetzten Schindelrands sind weitere Hinweise zu erwarten. Möglicherweise finden sich Papiere mit noch jüngerem Datum, die eine bessere Datierung der Schindeln ermöglichen.

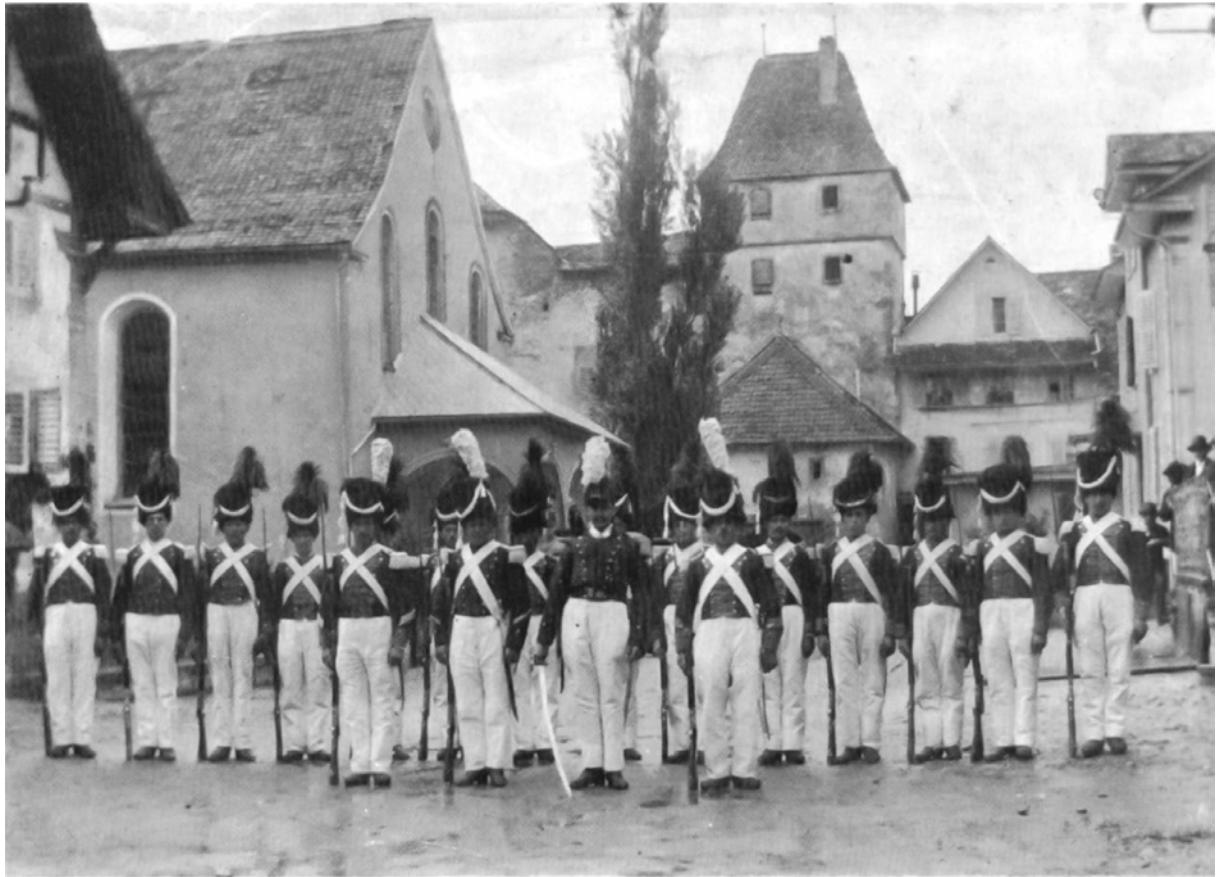
Der flach gedeckte Risalit scheint sich nicht bewährt zu haben. Eine um 1900 datierte Fotografie zeigt ihn mit einem Giebeldach gedeckt (Abb. 15). Der Haupteingang bekommt ein Vordach, die zweiläufige Treppe besteht weiterhin.

Abb. 15: Fotografie datiert um 1900. Haus Zehntenplatz 3 (rechter Bildrand) wohl noch mit hell gestrichenem, bauzeitlichem Verputz auf der Nordfassade, aber bereits mit Giebeldach auf dem Risalit. Gut erkennbar ist die Ecklisene aus Holz, das Vordach über dem Eingang besteht wahrscheinlich bereits.

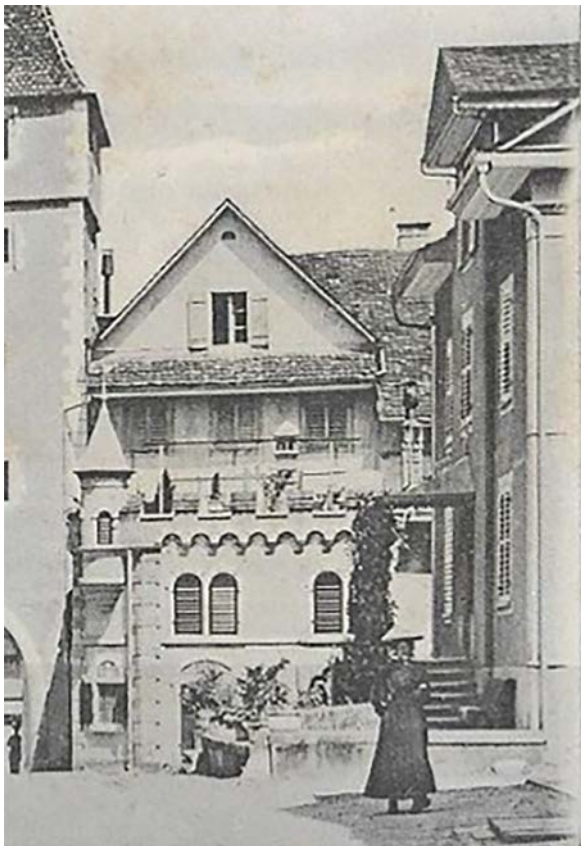
Der glatte bauzeitliche Verputz bleibt dort, wo er gut erhalten war, als Grundputz bestehen und wird mit einem grobkörnigen Besenwurf (Körnung bis 18 mm) überzogen. An den Rändern (entlang der Ecklisenen und der Fenstereinfassungen) bleibt ein 8 cm breiter, glatt verputzter Rand stehen. Offenbar wird der Besenwurf zunächst (vor 1910) materialfarbig ohne Anstrich gezeigt, worauf Abb. 16 und Abb. 17 hindeuten.

Abb. 16: Detail aus einer undatierten Ansichtskarte, wohl zwischen 1900 und 1910. Deutlich erkennbar sind das Vordach über dem Haupteingang und die noch erhaltene zweiläufige Treppe. Der Verputz erscheint auf der Nordseite sehr dunkel und wurde wahrscheinlich ohne Anstrich gezeigt.

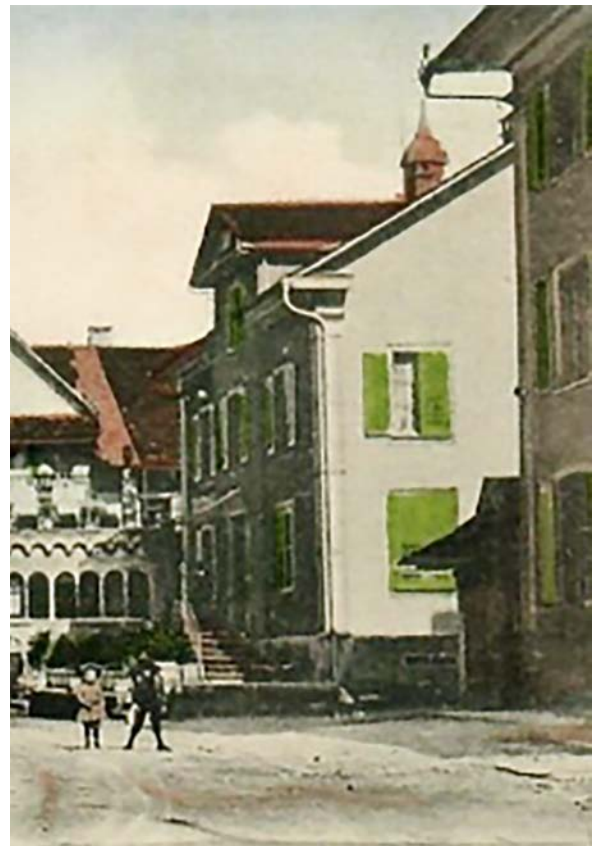
Abb. 17: Undatierte, kolorierte Ansichtskarte, wohl zwischen 1900 und 1910. Zustand sehr ähnlich wie auf der Abbildung links. Die sehr wahrscheinlich bereits verschindelte Westfassade erscheint hell, die verputzte Nordfassade dunkel.

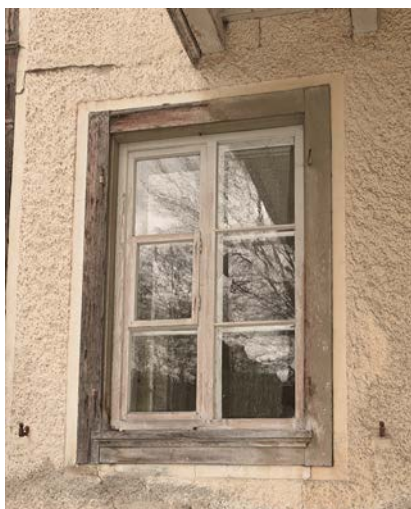
Abb. 18: Erhaltener Besenwurf-Verputz der Phase 3 an der Südfassade mit glattem Rand um die Fenstereinfassung.

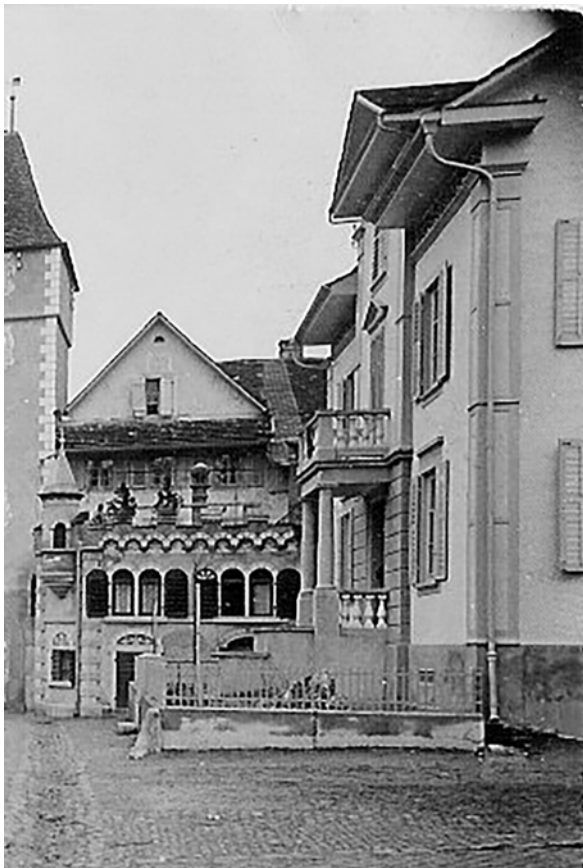
Abb. 20: Detail aus einer ca. 1908 datierten Ansichtskarte. Neuer Eingangsbereich mit frontaler Treppe, Säulen, Lisenen und Balkon über dem Haupteingang. Helle Fassadenfläche. Gut erkennbar sind die Ecklisenen aus Holz, auch die Struktur der Schindeln auf der Westfassade lässt sich erahnen. Der Fassadenverputz ist hell gestrichen.

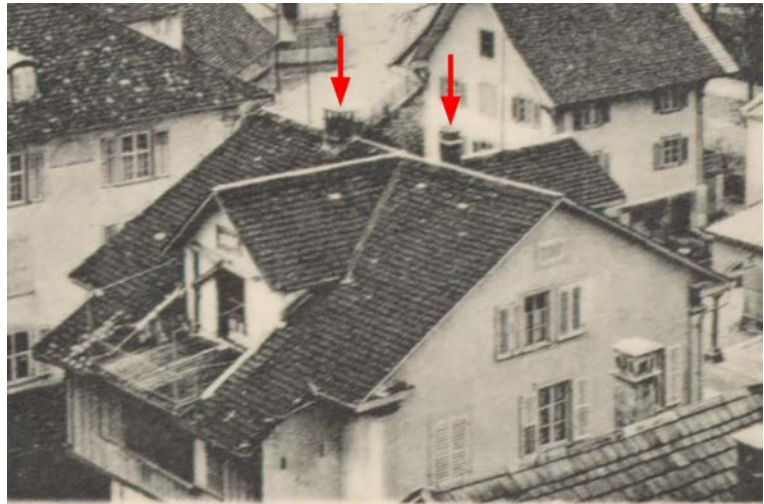
Abb. 22: Detail einer Ansichtskarte, gelaufen 1909, Blick von Südosten. Laube und Lukarne auf der Südseite bestehen bereits, neben dem älteren (roter Pfeil links) auch der jüngere Kaminzug (roter Pfeil rechts).

Der Kamin in der NO-Ecke gehört nicht zur bauzeitlichen Ausstattung, wurde aber vor 1909 eingebaut (Postkarte von 1909 zeigt den Kamin bereits, Abb. 22). Das Kniestäfer läuft hinter dem Kamin durch.

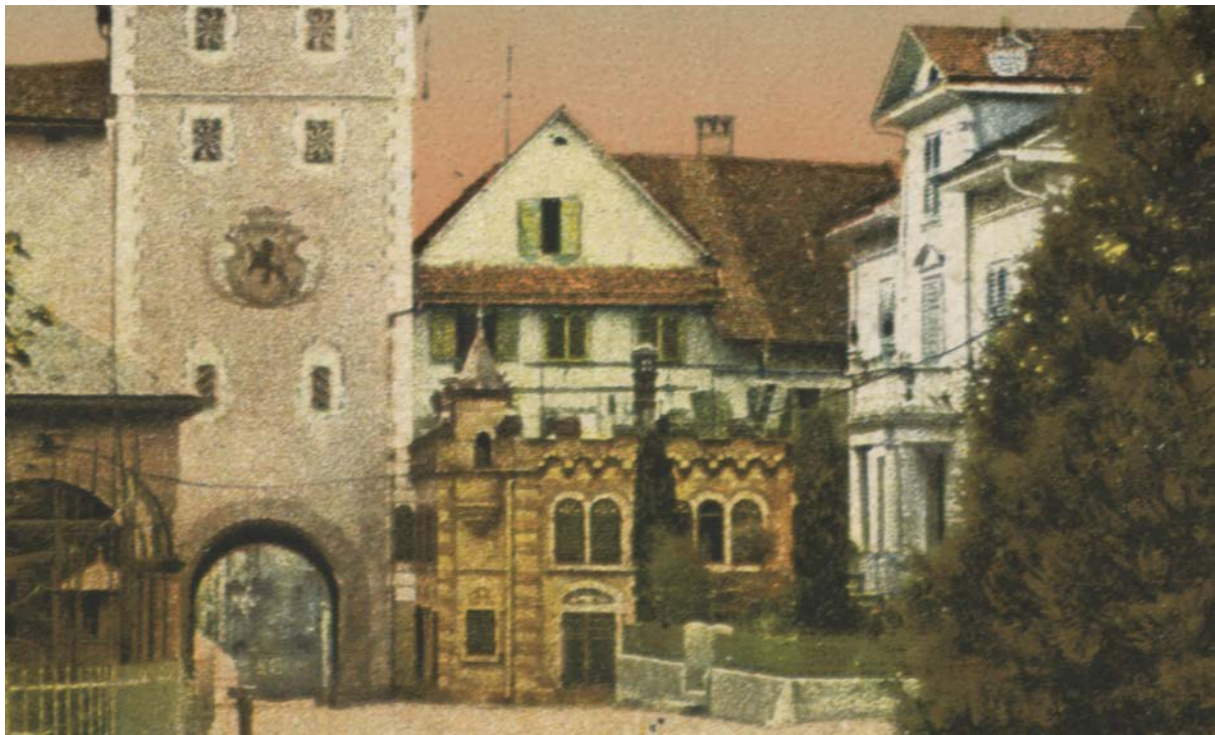
Abb. 24: Undatierte, kolorierte Ansichtskarte (Detail), wohl zwischen 1910 und 1920. Deutlich erkennbar ist die dunkle Frieszone unter der Traufe. Stadtarchiv Willisau.

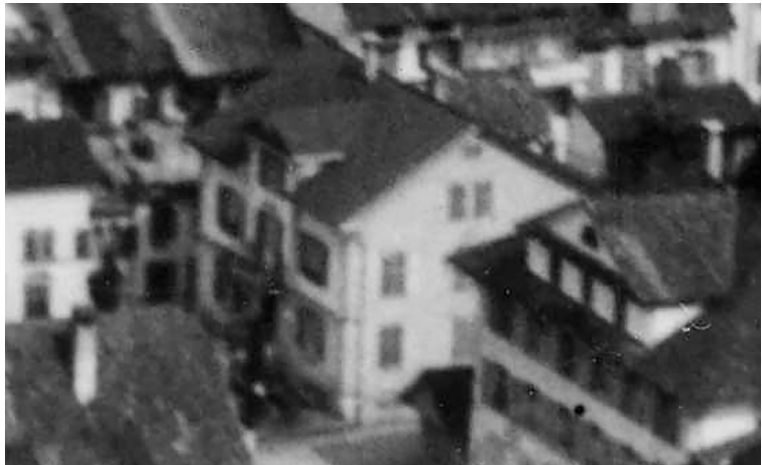
Abb. 27: Um 1960 datierte Flugaufnahme. Zustand mit abgesetztem Sockel an der Nordfassade. Stadtarchiv Willisau.

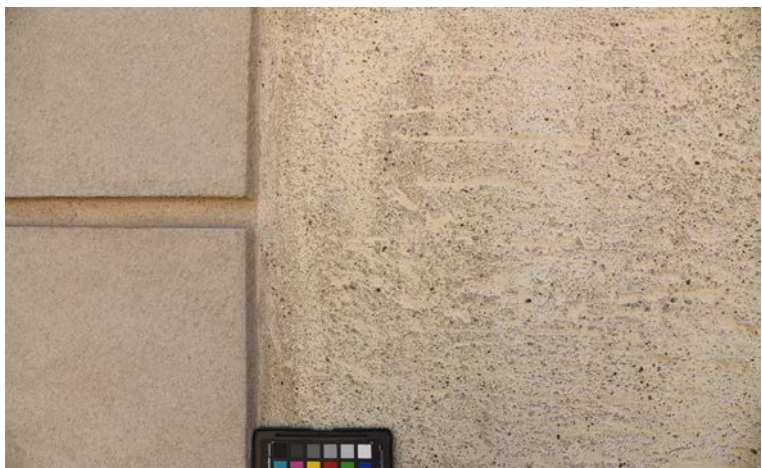
Abb. 29: Detail der Gestaltung im OG. Links ungestrichene, materialsichtige Lisene und rechts getünchter «Krätzliputz».

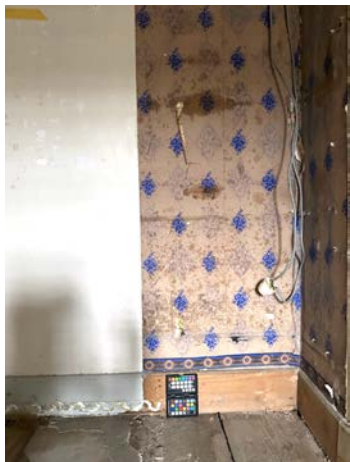
Die erste Gestaltungsphase um 1870 zeigte das Holzwerk in den Zimmern holzsichtig. Es gab einfache holzsichtige Lambris oder Knietäfer, darüber Tapeten (Abb. 33, Abb. 34). Erst in einer weiteren Phase wurde das Holzwerk gestrichen. Der Anstrich erfolgte zum Zeitpunkt, als raumhohe Täfer die Tapeten weitgehend ersetzen.

Abb. 33: DG. Bauzeitliche Wandgestaltung mit Lambrie und Tapete, dazu Riemenboden.

Der holzsichtige Zustand von 1870 kann nicht wiederhergestellt werden. Das Holzwerk lässt sich nicht irreversibel von den Anstrichschichten befreien. Abschleifen oder Ablaugen würde die Oberflächen schädigen, was nicht zu empfehlen ist.

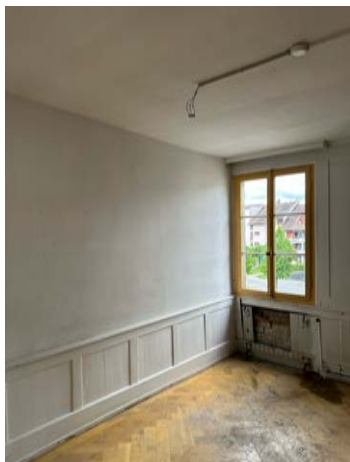
Abb. 34: DG. Bauzeitliche Wandgestaltung mit Knetäfer. Tapete fehlt, Parkett jünger.

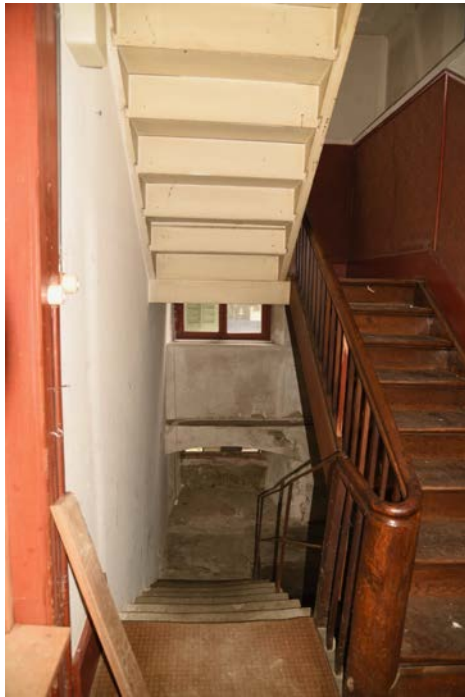
Abb. 50: Treppenhaus. Abgang ins UG. Aufgang zum 1. OG.

Treppengeländer ins UG: schmiedeeisern (Abb. 50).

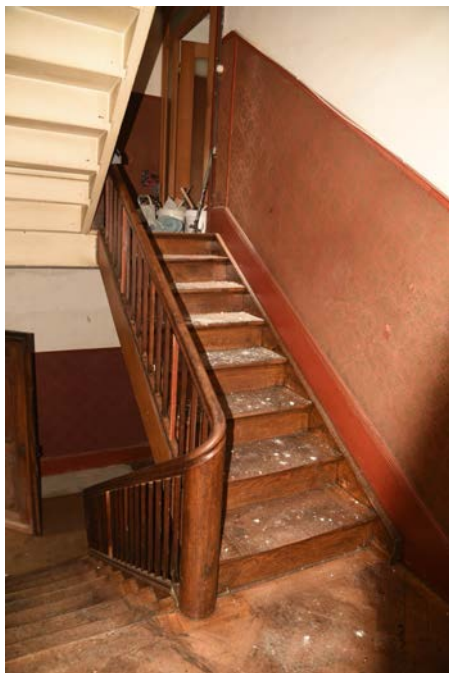
Abb. 51: Treppenhaus. Abschnitt EG nach 1. OG. Wand mit Rupfen.

Im unteren Wandabschnitt findet sich heute eine Jutebespannung (Rupfen mit aufschabloniertem Muster), die mit einer Profilleiste abschliesst (Abb. 51). Sie ist entweder auf Hartpavatex aufgespannt oder klebt direkt auf dem Putz (jüngere Phase: möglicherweise 1950er-Jahre).

Holztreppe mit Staketengeländer, das aus schlichten vierkantigen Stäben besteht. Schön gearbeiteter Handlauf mit Krümmungen bei den Richtungsänderungen (Abb. 51).

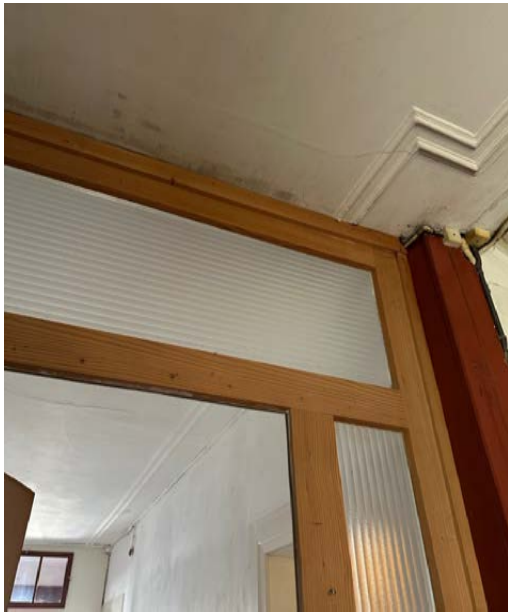
Stuckdecke mit Profilierung in den Korridoren EG und 1. OG (siehe weiter unten: *Korridor 0.1* und *1.1*). Stuckdecke mit Profilierung auf dem Zwischenpodest EG/OG. Bauzeitlich (Abb. 52).

Abb. 52: Treppenhaus/Korridor EG. Stuckprofil Decke läuft unter Windfang durch.

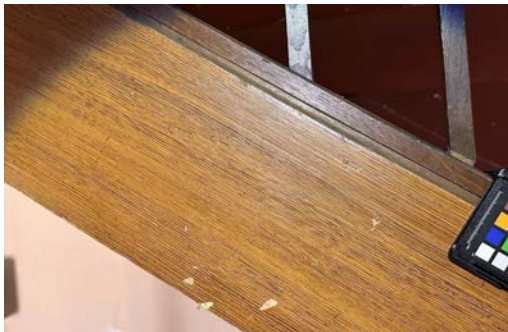
Abb. 55: Treppenwange maseriert.

Die älteste Fassung auf der Treppenwange ist eine Maserierung. Auf den Staketen finden sich schwarze Farbreste. Auf dem Türgewand der Wohnungstür (Holz) im OG wurde ein älterer Grauton unter dem aktuellen Rot sondiert.

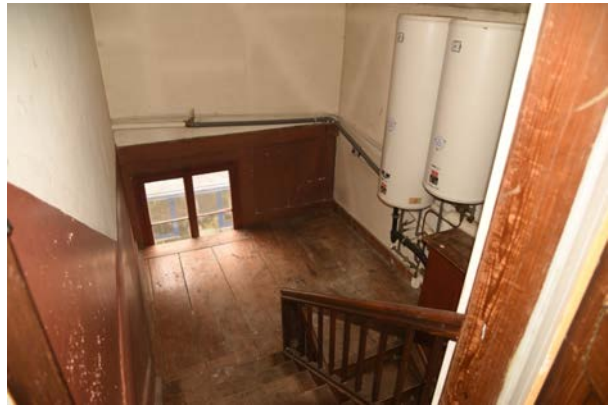
Abb. 53: Treppenhaus. Zwischenpodest zwischen 1. OG und DG. Einfacher Riemenboden.

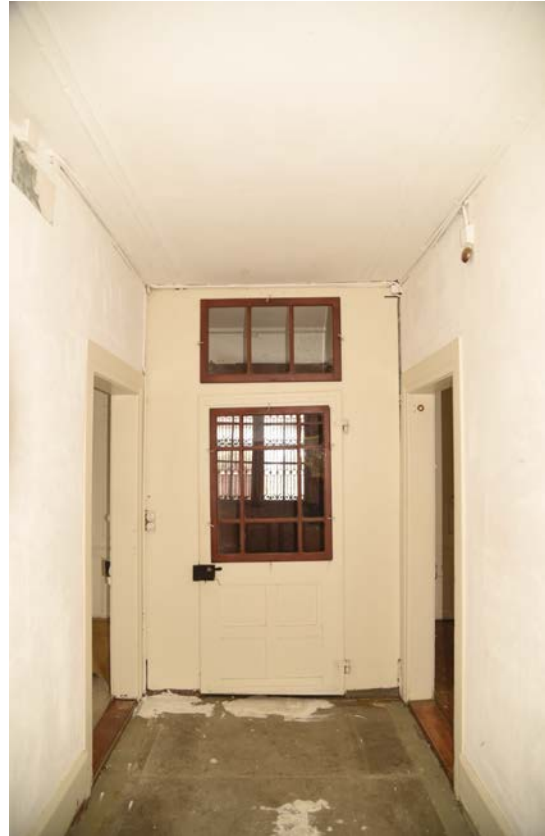
Abb. 61: Blick nach Nord: Korridor mit Windfang. Bauzeitlicher Sandsteinboden und Stuckdecke.

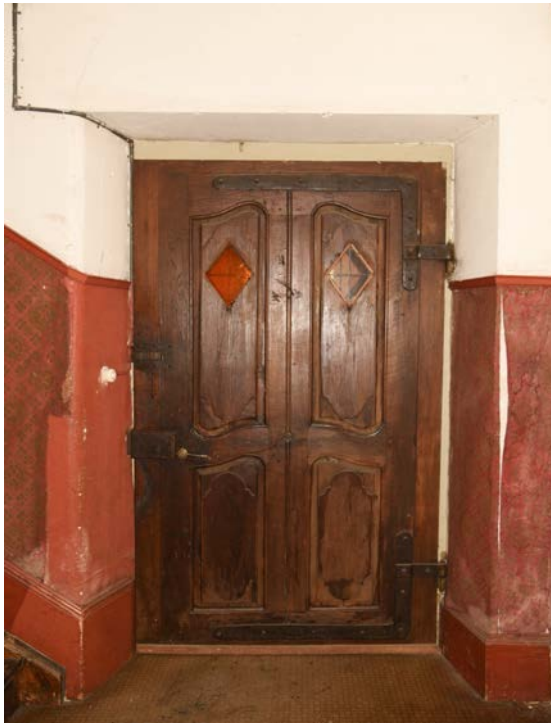
Die Haustür Süd wurde zweitverwendet. Sie wurde auf allen Seiten angestückt, um die für hier passenden Masse zu erreichen (Abb. 62). Stilistisch ist sie in die zweite Hälfte des 18. Jahrhunderts einzuordnen.

Abb. 62: Haustür Süd, vor 1870. Zweitverwendung.

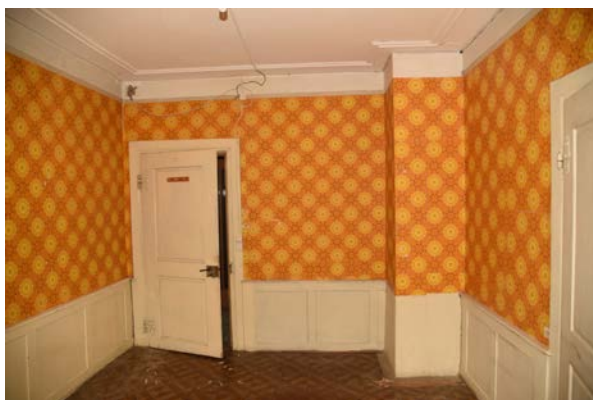
Abb. 65: Westwand. Bauzeitliche Tür zum Korridor. Kaminzug vor 1919.

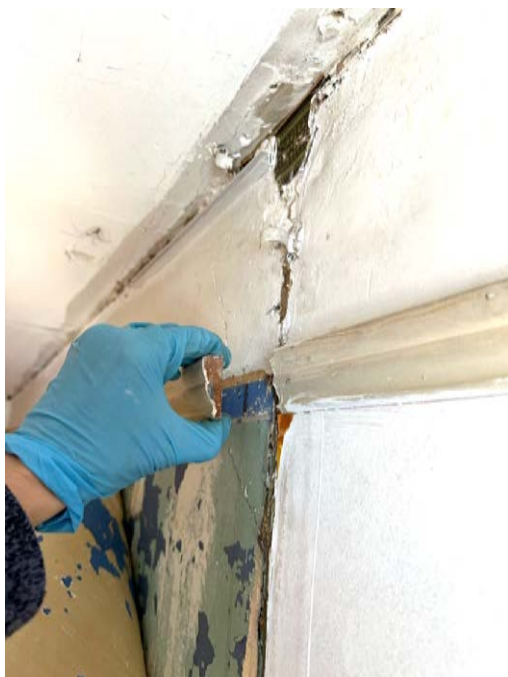
In der ersten Gestaltungsphase waren die Wände bereits mit dem heute noch vorhandenen, schlichten Knietäfer ausgestattet (flache Füllung, Rahmen mit angeschrägter Kante, keine Profilierung). Es schliesst mit einer Profilleiste ab. Oberhalb wurde eine blaue Tapete angebracht, die bis unter die Decke reichte und mit einer Bordüre in Rosatönen abschloss (Abb. 67).

Abb. 67: Übergang Wand zu Decke. Unter der Profilleiste ist die älteste blaue Tapete erhalten (Blauer Grund, vertikale braune Kordel alle 10cm). Darüber folgt ein hellblauer Anstrich (2. Gestaltungsphase).

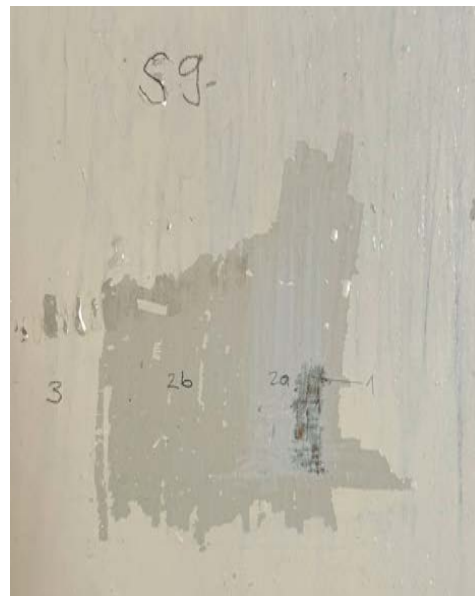
Abb. 68: Sondierung auf Türfüllung. 1 = älteste Fassung grüngrau. 2a/2b = zweite Gestaltungsphase. 3 = aktueller Anstrich.

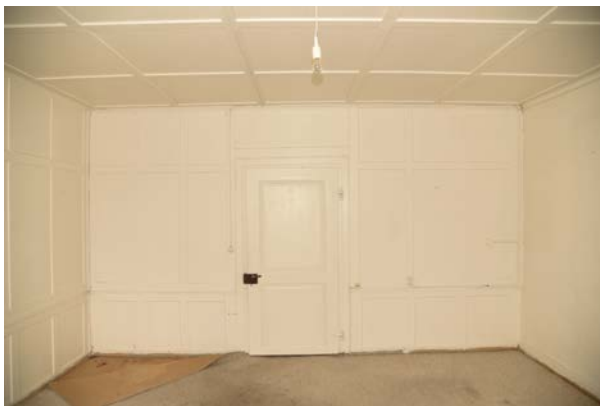
Abb. 74: Ostwand. Bauzeitliche Tür und Knetäfer. Das Täfer darüber und die Decke gehören zur zweiten Gestaltungsphase.

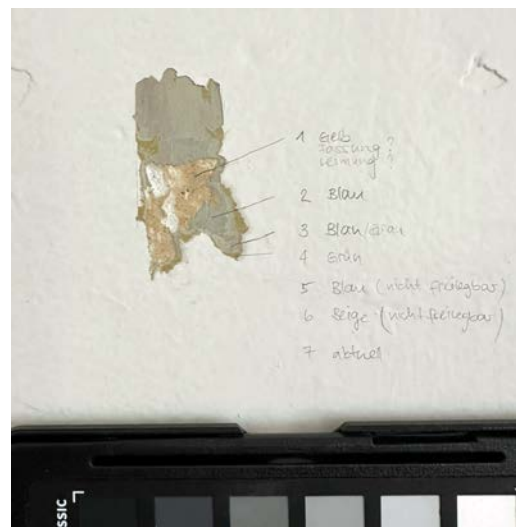
Die Ofenwand war mehrmals gestrichen (sondiert wurden 5-6 eigenständige Fassungen). Die älteste gefundene Fassung war ein helles, gelbliches Beige. In der drittältesten Phase war sie in einem satten Grün gestrichen. Darauf wurde mit heller und dunkler Farbe das raumhohe Täfer gemalt, das die übrigen Wände schmückt (Abb. 76). Grüner Anstrich und heutiges raumfüllendes Täfer gehören also der gleichen Gestaltungsphase an (1922 wäre möglich).

Abb. 75: Sondierung der verputzten Südwand: 6 Farbfassungen. Älteste in gelblich-Beige.

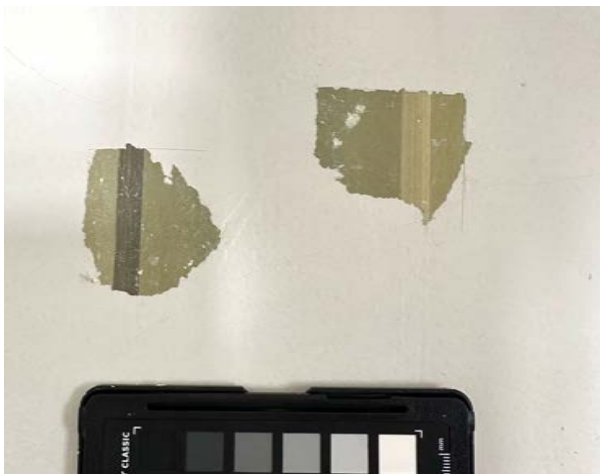
Abb. 76: Ostwand. Sondierung auf die drittälteste Fassung. Das heutig sichtbare Täfer ist hier auf Putz aufgemalt (helle und dunkle Filets imitieren den Täferrahmen).

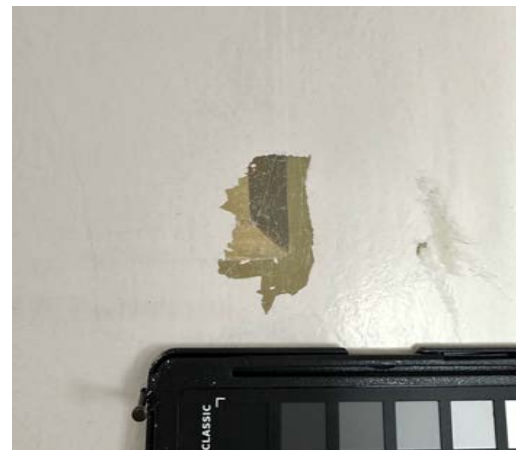
Abb. 77: Ostwand. Sondierung auf die drittälteste Fassung. Das heutig sichtbare Täfer ist hier auf Putz aufgemalt. Gemaltes Eck.

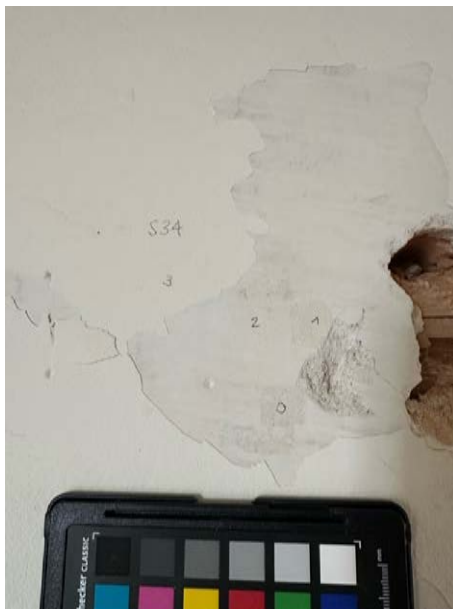
Abb. 82: Sondierung oberer Wandabschnitt. Glatte Putz mit weissen Anstrichen.

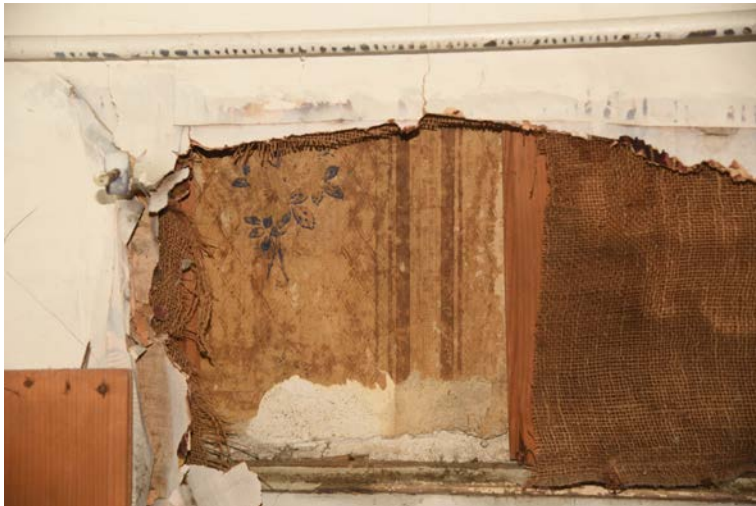
Lambrie und Tapete. Unter dem Fenster hat sich ein Stück Tapete erhalten (Abb. 88). Die Tapete wurde direkt auf den Putz geklebt.

Die Wände wurden mit raumhohen Brettern verschalt (nur noch unterhalb Fenster vorhanden). Darauf wurde eine grobe Jute geklebt, über der Jute Zeitungspapier angebracht und darauf tapeziert (Tapete in Rot und Gold).

Abb. 88: Reste einer bauzeitlichen Tapete unterhalb Fenster. Rechter Bildrand: grobe Jute auf Bretterwand der zweiten Gestaltungsphase.

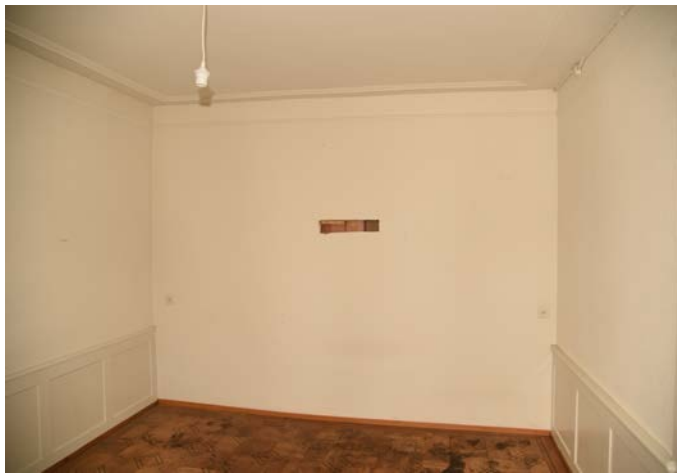
Abb. 90: Ansicht Süd. Zugemauerte Türöffnung zu Raum 1.2.

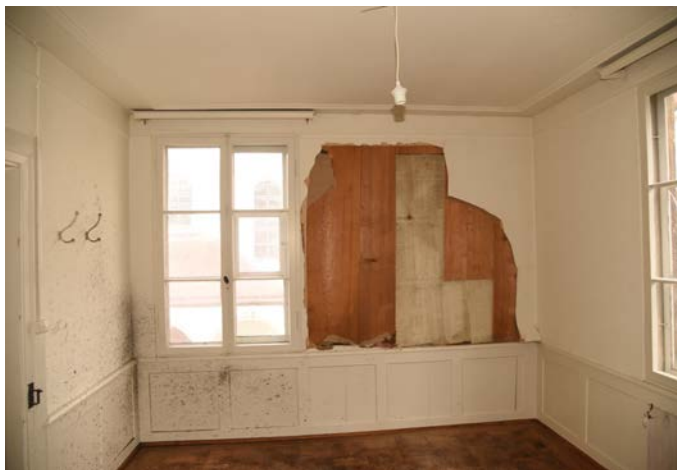
Abb. 91: Nordwand mit Sondieröffnung. Bretter oberhalb Knie-täfer wurden später hinzugefügt. Darunter ältere Tapete.

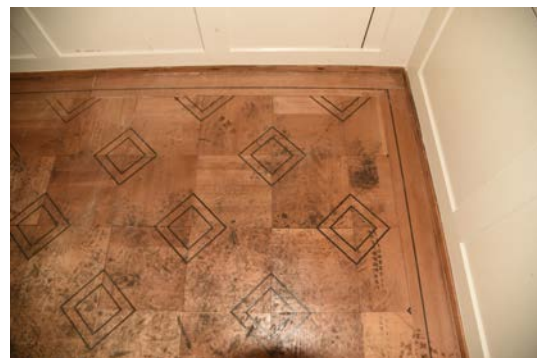
Boden:  
Der heutige Boden, ein besonders  
aufwändiger Würfelparkett mit als  
Intarsie eingesetzten Rautenmuster  
(Abb. 95), ist nicht der bauzeitliche.  
Bei Sondieröffnung lässt sich ein tie-  
feres Bodenniveau erahnen. Knie-  
täfer korrespondiert mit unterem  
Bodenniveau.

Abb. 95: Würfelparkett mit eingelegten Rauten, wohl um 1900.

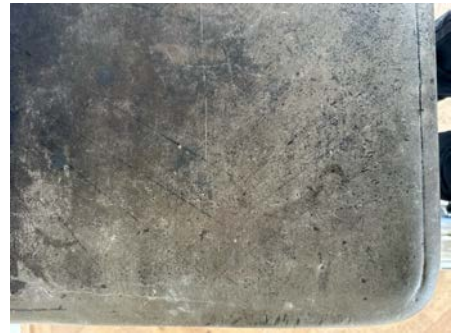
Abb. 104: Ofenbank von oben. Mit einfachem Linienmuster verzierte Sitzfläche.

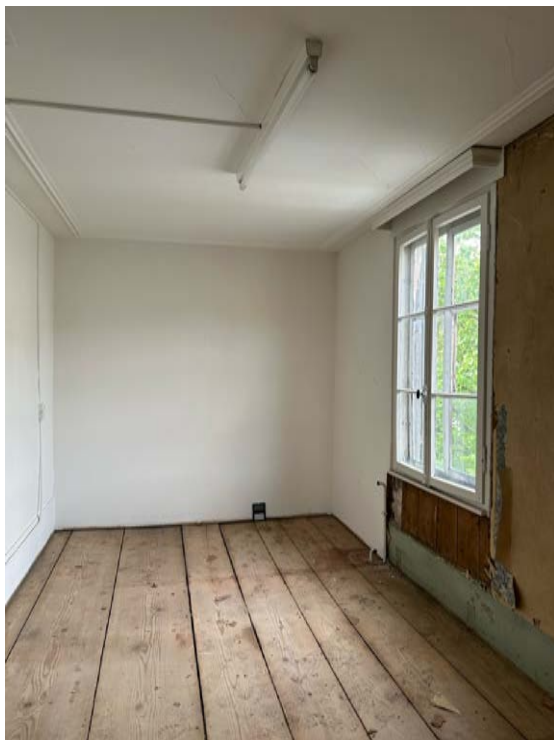
Abb. 107: Blick gegen Süd. Bauzeitlicher Bretterboden.

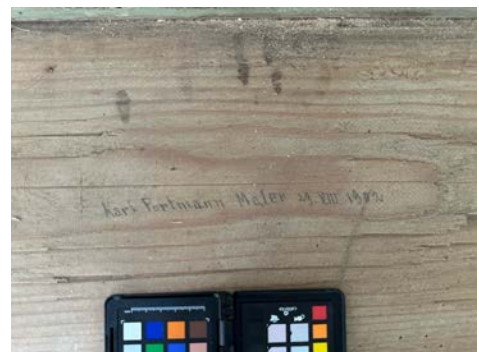
Abb. 110: Gruss aus der Vergangenheit. Signatur des Malers, 1902. Welcher Bodenbelag bedeckte die Inschrift? Linoleum? Parkett?

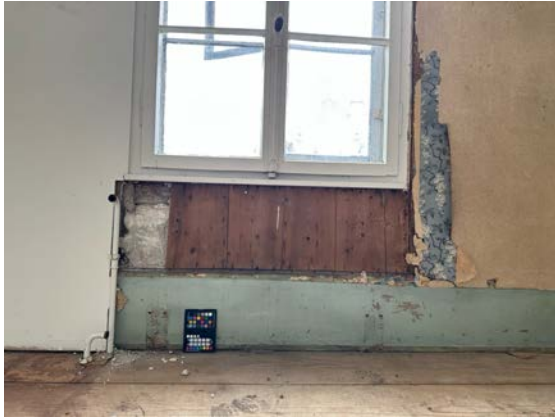
Bauzeitliche Lambrie mit Tapete bis unter die Decke. Tapete war direkt auf den Putz geklebt (Abb. 108, Abb. 111). Unter Verschalung erhalten.

Abb. 108: Sondieröffnung Westwand. Bauzeitliche Lambrie.

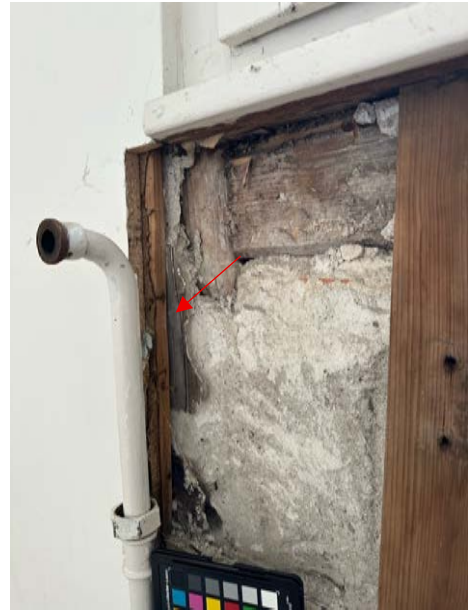
Abb. 111: Sondieröffnung Westwand. Älteste Tapete wurde direkt auf den Putz geklebt (erste Gestaltungsphase).

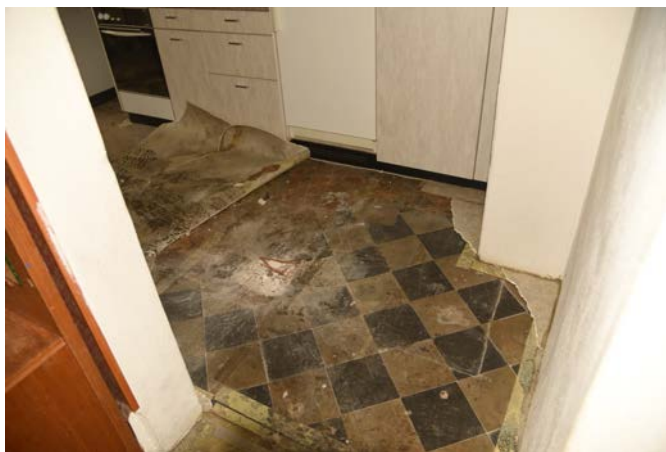
Abb. 113: Küche. Bauzeitlicher Fliesenboden, Schachbrettmuster.

Zementfliesen Schachbrettmuster aus der Bauzeit (Abb. 113). In der NW-Ecke jüngere Zementfliesen mit Mosaikprägung (

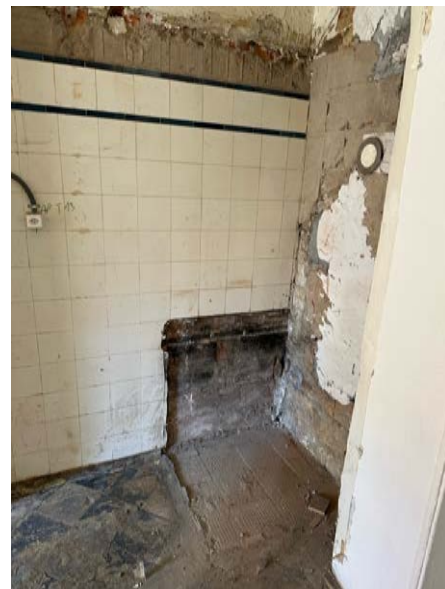
Abb. 115). Hier stand ehemals der bauzeitliche Herd (Abb. 114).

Abb. 114: Bauzeitliche Herdstelle. Wandfliesen weiss mit dunkelblauem Profil, Anf. 20. Jh.?

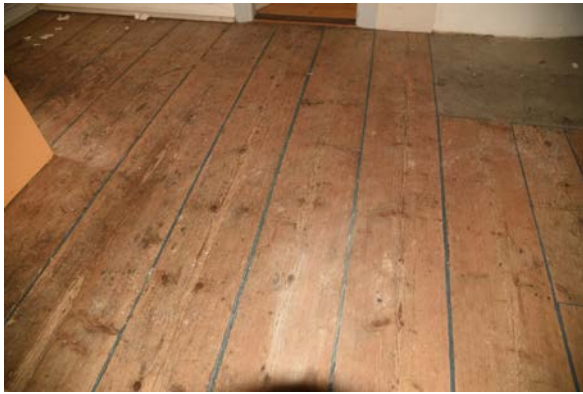
Abb. 117: Einfacher Riemenboden aus der Bauzeit.

Einfacher Riemenboden aus der Bauzeit. Gestemmte, ältere Eingangstür. Fensterfüllung fehlt. Klinke und Kastenschloss bauzeitlich. Bänder ertüchtigt. Tür zur Terrasse neu.

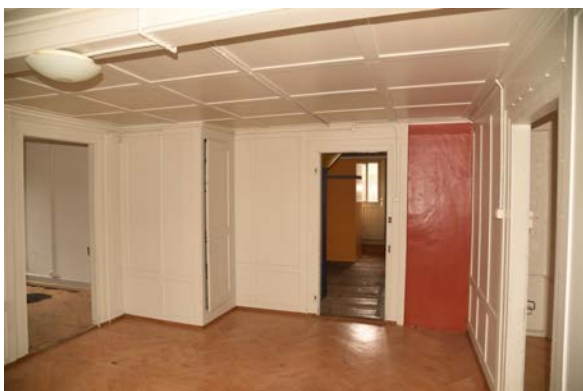
Abb. 119: Ansicht Süd. Raumhohes Feldertäfer und Felderdecke, Anf. 20. Jh.

Wand- / Deckentäfer und Wandschrank Anf. 20. Jh. Fischgratparkett wohl jünger.

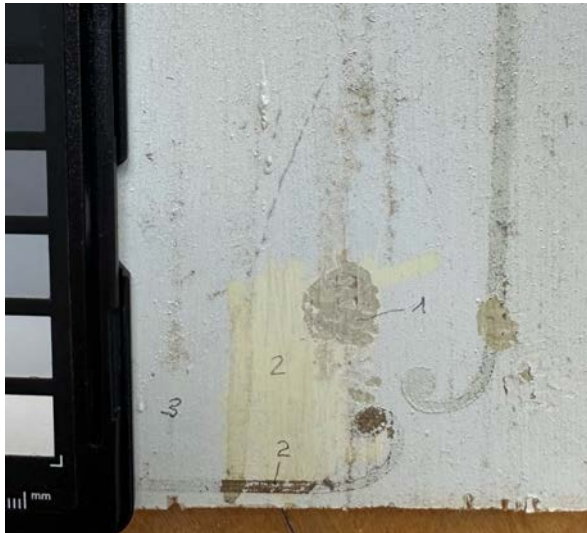
Älteste Fassung auf der Füllung ist ein Grau, dann Hellgelb mit Schnörkelverzierung in Braun, dann aktuelles Grau (Abb. 120).

Abb. 120: Sondierung Täferfüllung, hinter ausgebautem Heizkörper. 1=älteste Fassung Grau. 2=Gelb mit Schnörkeln im Eck. 3 = Weiss.

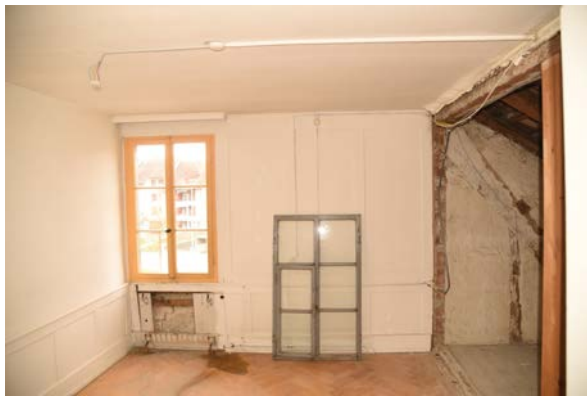
Abb. 121: Ansicht West. Bauzeitliches Knetäfer später raumhoch ergänzt.

Bauzeitliches Knetäfer später raumhoch ergänzt. Schlichte glattverputzte Decke.
